OB 11950- AB Solbjerg - Hovedinspektion Version 2

AB Solbjerg - Hovedinspektion, 11950 - AB Solbjerg

Hovedinspektion

20. aug. 2024

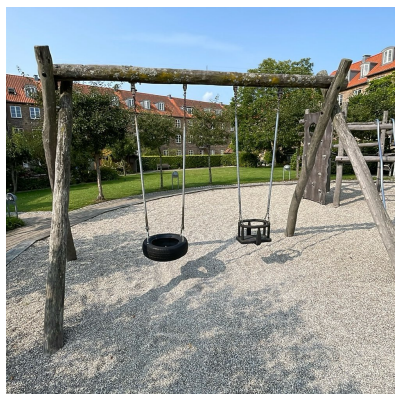
Foto nummer 2

Redskabsbillede > Gynger

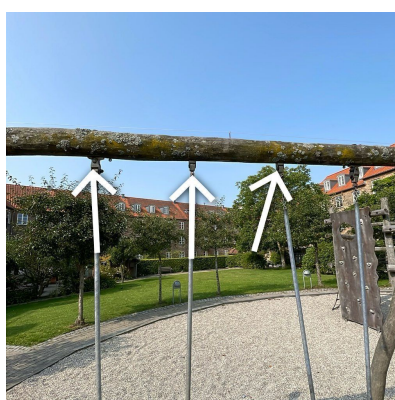
Foto nummer 3

Vedligeholdelse

3

Denne redskabsdel er løs og skal efterspændes.

DS/EN 1176 del 7 pkt. 7.2 Korrigerende vedligeholdelse.

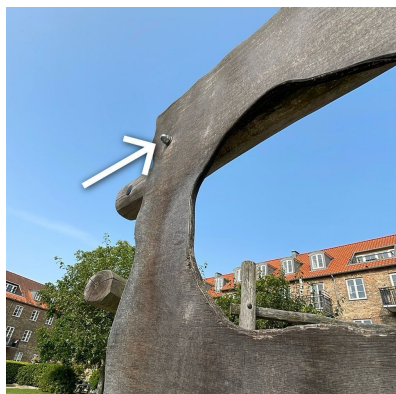
Foto nummer 5

Vedligeholdelse

4

Denne redskabsdel er løs og skal efterspændes.
DS/EN 1176 del 7 pkt. 7.2 Korrigerende vedligeholdelse.

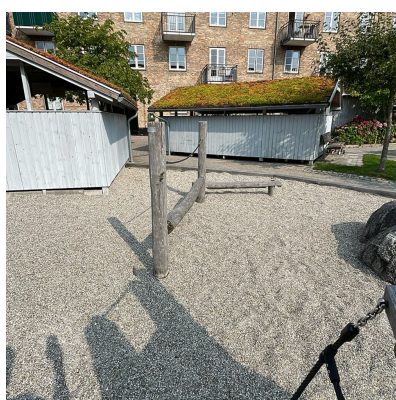
Foto nummer 6

Der er ikke registreret afvigelser d.d.

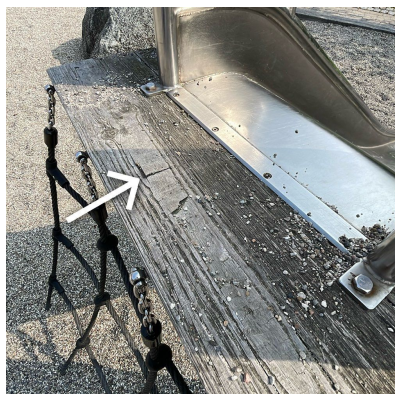
Foto nummer 8

Finish

4

Denne del af redskabet er i forfald og har dannet skarpe kanter. Der må ikke være nogen hårde og skarpkantede dele i nogen tilgængelige dele af redskabet. Hjørne og kanter afrundes.

DS/EN 1176 del 1 pkt. 4.2.5 Redskabers finish

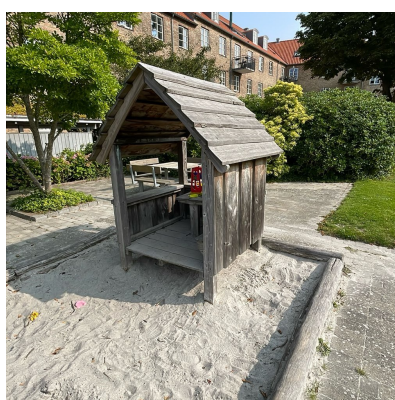
Foto nummer 9

Der er ikke registreret afvigelser d.d.

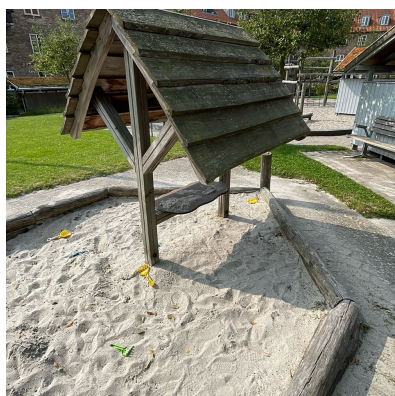
Foto nummer 10

Der er ikke registreret afvigelser d.d.
