# OB 14254 - AB Solbjerg - Hovedinspektion Version 1

AB Solbjerg - Hovedinspektion, 14254 - AB Solbjerg

Hovedinspektion

22. aug. 2025

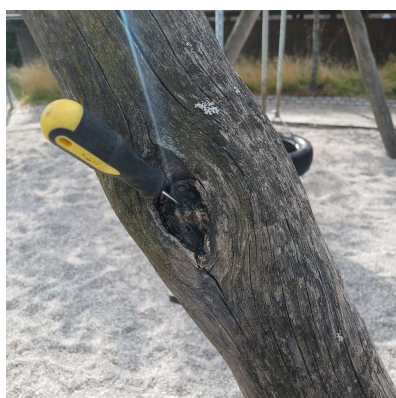
Foto nummer 3

3

Der er fremskredent råd i denne redskabsdel.

DS/EN 1176 del 7 pkt. 7.2 Korrigerende vedligeholdelse.

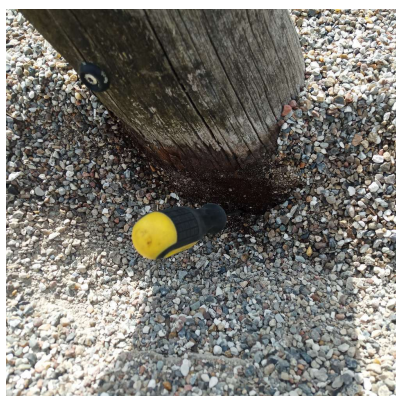
Foto nummer 4

3

Der er begyndende råd i stolper.

DS/EN 1176 del 7 pkt. 7.1 Rutinemæssig vedligeholdelse

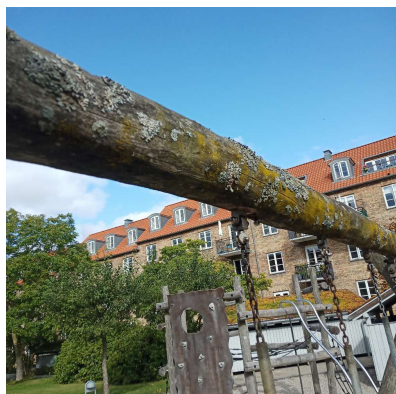
Foto nummer 5

4

Redskabet er begroet med mos, som kan lede til råd og yderligere forfald. Rengøring vil gøre redskabet mere indbydende til leg.

DS/EN 1176 del 7 pkt. 7.1 Rutinemæssig vedligeholdelse.

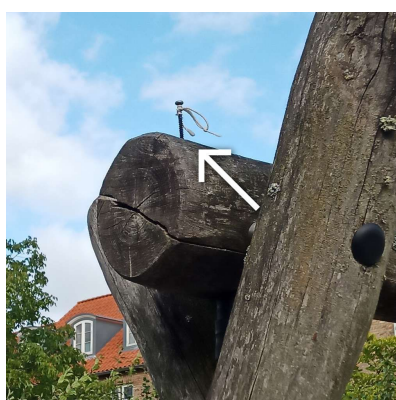
Foto nummer 6

3

Der er 2 stk udstikkende skruer i redskabet.

DS/EN 1176 del 1 pkt. 4.2.5 Redskabers finish

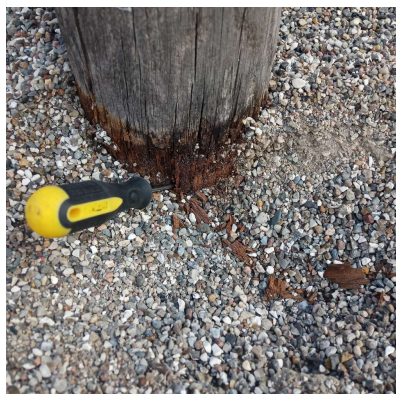
Foto nummer 8

3

Der er fremskredent råd i denne redskabsdel.

DS/EN 1176 del 7 pkt. 7.2 Korrigerende vedligeholdelse.

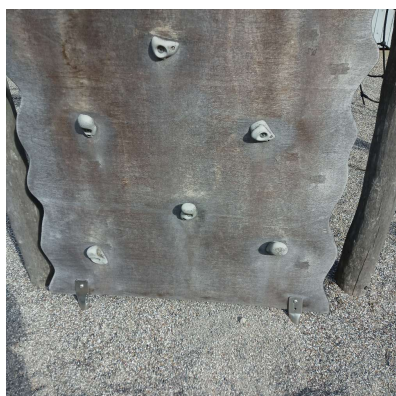
Foto nummer 10

3

Flere af grebene kan rotere. Risikoen ved brugen af redskabet skal kunne forudses af brugeren. Udstyret skal installeres i overensstemmelse med producentens anvisning.

DS/EN 1176 del 7 pkt. 5 Installation.

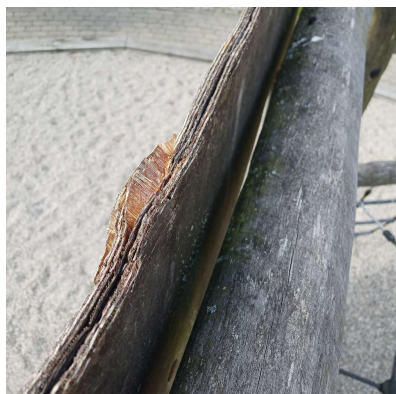
Foto nummer 11

3

Denne del af redskabet er i forfald og har dannet skarpe kanter. Der må ikke være nogen hårde og skarpkantede dele i nogen tilgængelig del af redskabet. Hjørne og kanter afrundes.

DS/EN 1176 del 1 pkt. 4.2.5 Redskabers finish

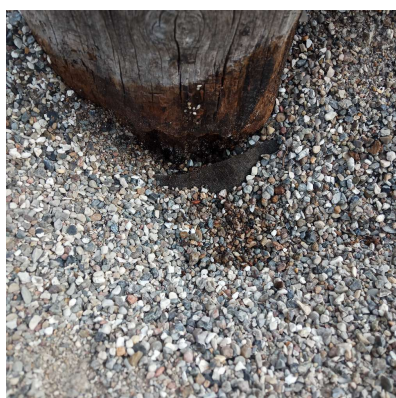
Foto nummer 12

3

Der er begyndende råd flere steder.

DS/EN 1176 del 7 pkt. 7.1 Rutinemæssig vedligeholdelse

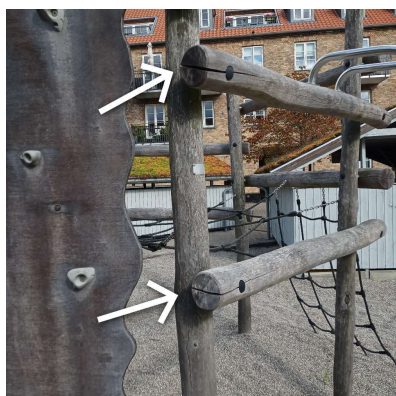
Foto nummer 13

3

Redskabet er flere steder flækket og det kan på sigt svække konstruktionen.

DS/EN 1176 del 7 pkt. 7.2 Korrigerende vedligeholdelse.

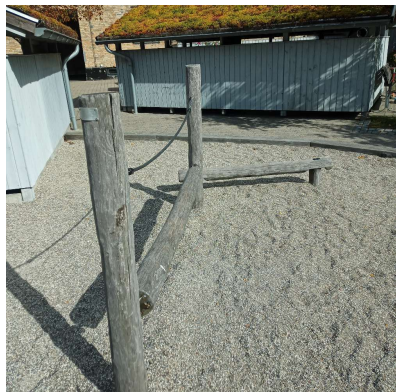
Foto nummer 14

5

Der er ikke registreret afvigelser d.d.

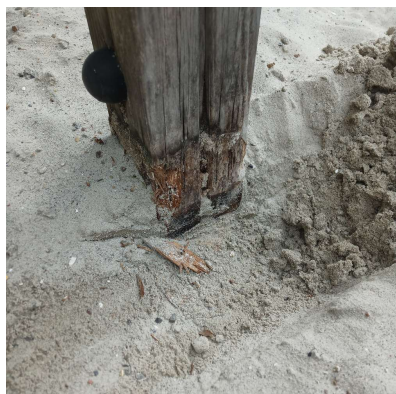
Foto nummer 16

3

Der er begyndende råd flere steder.

DS/EN 1176 del 7 pkt. 7.1 Rutinemæssig vedligeholdelse

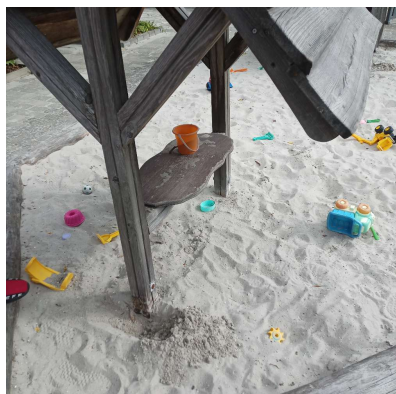
Foto nummer 17

2

Styrkemæssigt stilles der spørgsmålstejn ved konstruktionsintegriteten på denne del af redskabet. Rokker meget ved påvirkning.

DS/EN 1176 Del 1 pkt. 4.2.2 Konstruktionsintegritet
