# TILSTANDSRAPPORT

AB Solbjerg

**Krog Byggerådgivning ApS**

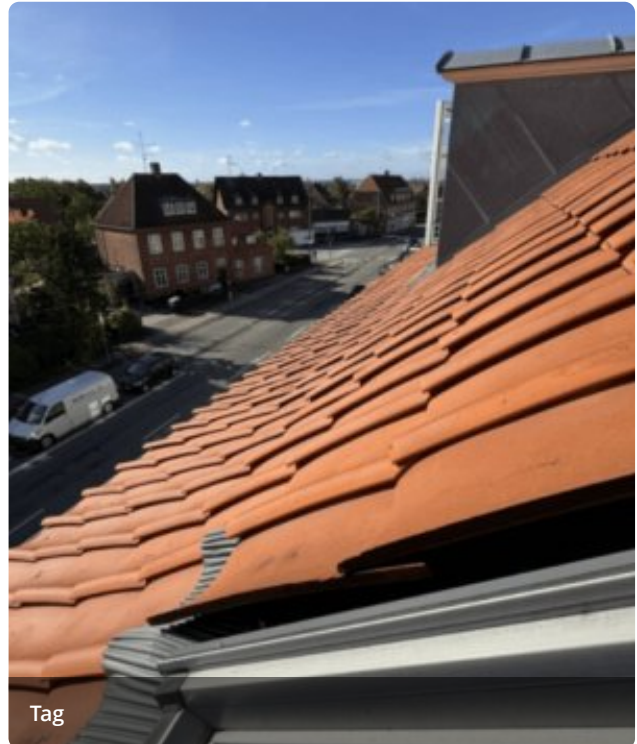
Tag

træplade på tagudhæng, som mangler maling

Uden maling kan træbrædderne blive udsat for fugt og råd, hvilket kan føre til skader og behov for udskiftning. Dette kan påvirke bygningens æstetik og potentielt medføre højere vedligeholdelsesomkostninger.

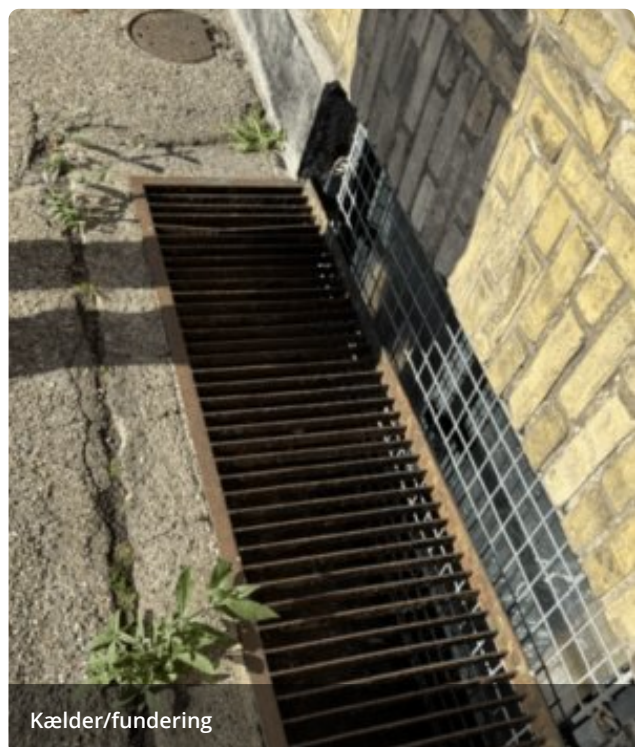
Kælder/fundering

lukket lyskasse mod gade

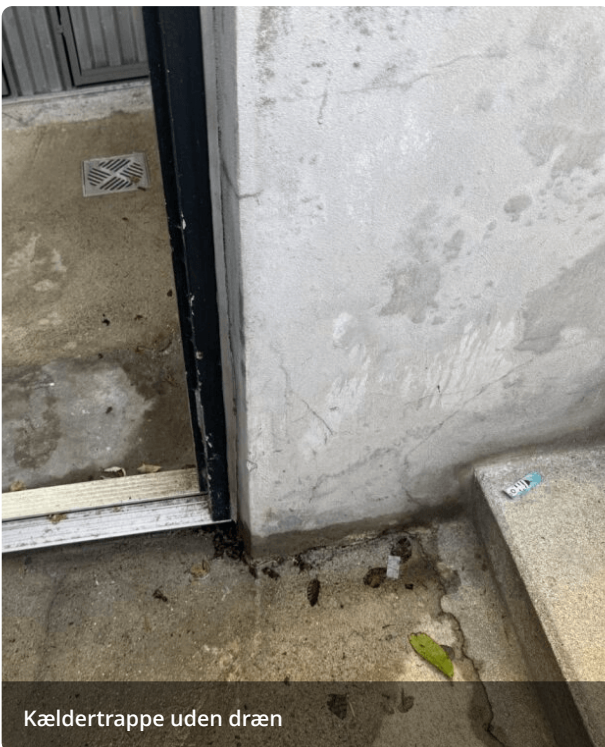
Kældertrappe uden dræn

Omkring kældertrappen forekommer fugtindtrængning, forårsaget af mangelfuld vandafledning, der medfører ophobning af overfladevand ved kældertrappe.

Det anbefales at undersøge nærmere hvor der kræves dræn og grave op langs kældervæg, så omfangsdræn kan etableres og installeres til den nærmeste brønd.

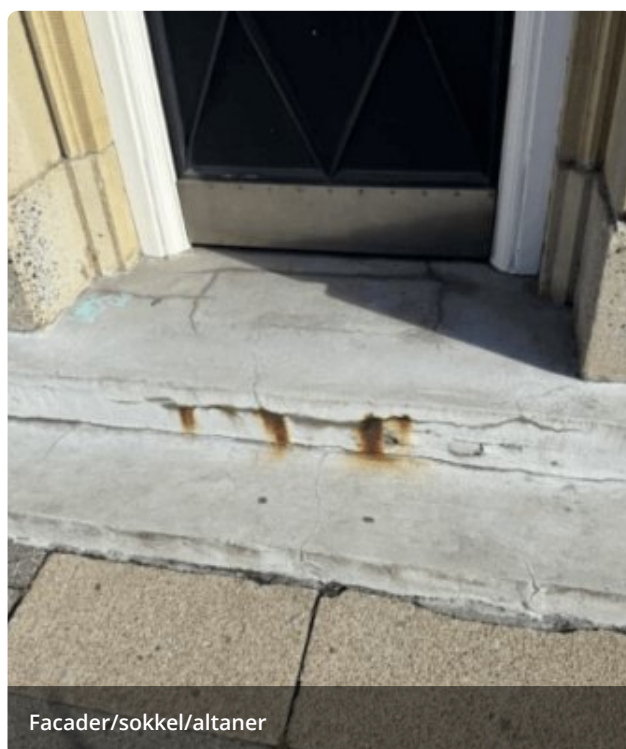
Facader/sokkel/altaner

Flere af ejendommens hovedtrappe dørtrin viser revner i overfladen, og der ses rustgennemslag gennem sprækkerne, hvilket indikerer nedbrydning af armeringen i betonen.

Eksempel på et indgangsrepos, som har dannet revner og der ses rustudtræk.

Det anbefales, at de berørte dørtrinsområder afbankes, og at betonen genopbygges/mures op, så strukturen genoprettes, og yderligere rustskader forhindres.

Det bør overvejes at behandle de genopbyggede flader med korrosionsbeskyttelse og passende overfladebehandling, så holdbarheden forlænges, og risikoen for nye revner reduceres.

Arbejdet omfatter udbedring af skader på ejendommens hoveddørs dørtrin, hvor der er registreret revner og rustgennemslag i betonoverfladen. De beskadigede områder skal afrenses for løs beton, puds og maling. Områder med rustgennemslag bankes ned til sund og fast beton, og armeringsjern skal frilægges fuldstændigt.

Armeringen afrenses mekanisk for rust og påføres en korrosionsbeskyttende primer. Herefter genopbygges overfladerne med egnet reparationsmørtel, der er frost- og vejrbestandig. Når reparationen er hærdet, afsluttes arbejdet med en diffusionsåben og vejrbestandig overfladebehandling, som beskytter mod vandindtrængning og fremtidig frostskade.

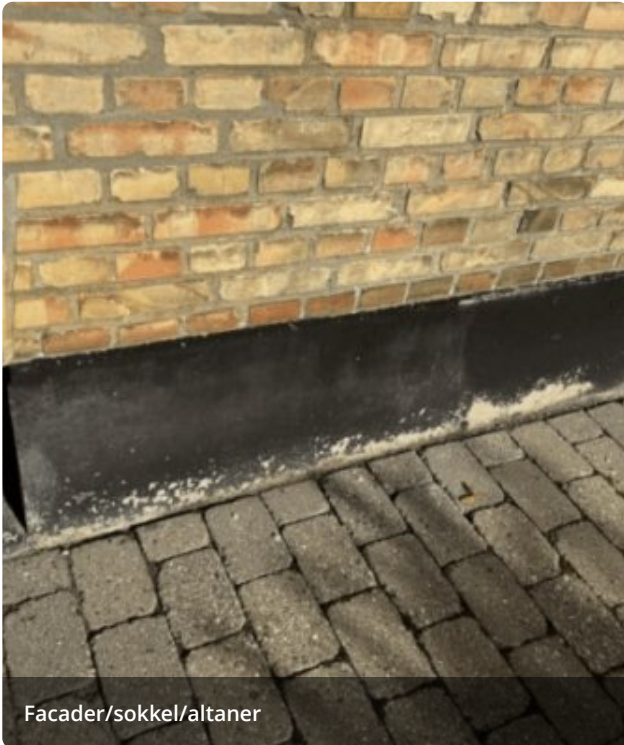
Facader/sokkel/altaner

På soklen ses afskalninger af maling og puds på både gård- og gadeside, hvilket vurderes som forventeligt, da salt fra fortovet om vinteren trænger ind i sokkelen og nedbryder overfladen. Sokkelens maling bør males igen. Sålbænkene er blevet udskiftet og fremstår i god stand.

Afskalninger på sokkel

Hvis soklen ikke genopmales, kan det føre til øget nedbrydning af pudsens, hvilket kan resultere i fugtproblemer og yderligere skader på bygningens fundament.

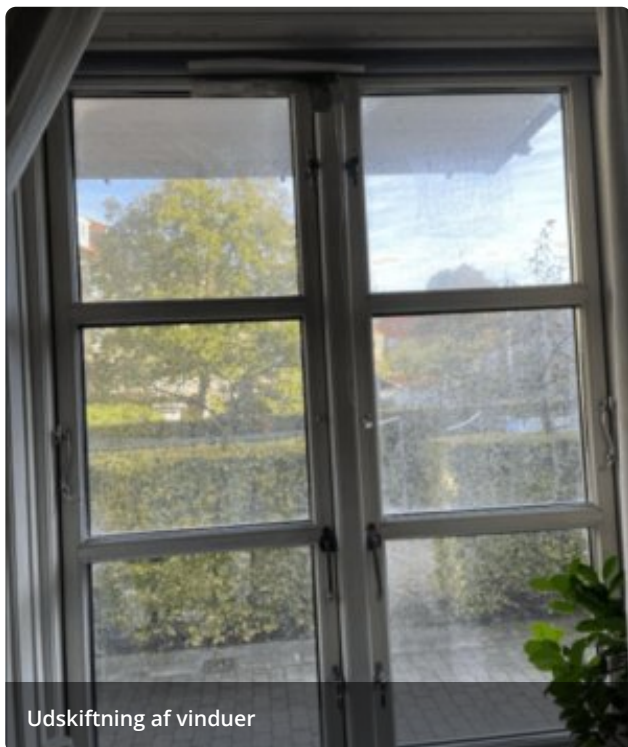
Udskiftning af vinduer

Vinduerne fremstår nedslidte og med begyndende nedbrydning af træværket. Der ses revnet og afskallende maling flere steder, og enkelte vinduesdele vurderes at have fugtindtrængning og begyndende råd.

Vindue set indefra

Udskiftning af samtlige 2-fags trævinduer med sprosser i ejendommen. De eksisterende vinduer er over 20 år gamle og viser tegn på nedbrydning af træværket, revnet og afskallende maling samt fugtindtrængning og begyndende råd. Kældervinduer er ikke med.

Det anbefales derfor at udskifte samtlige vinduer hvilket vil forbedre indeklimaet, reducere varmetabet og sænke driftsomkostningerne for ejendommen.

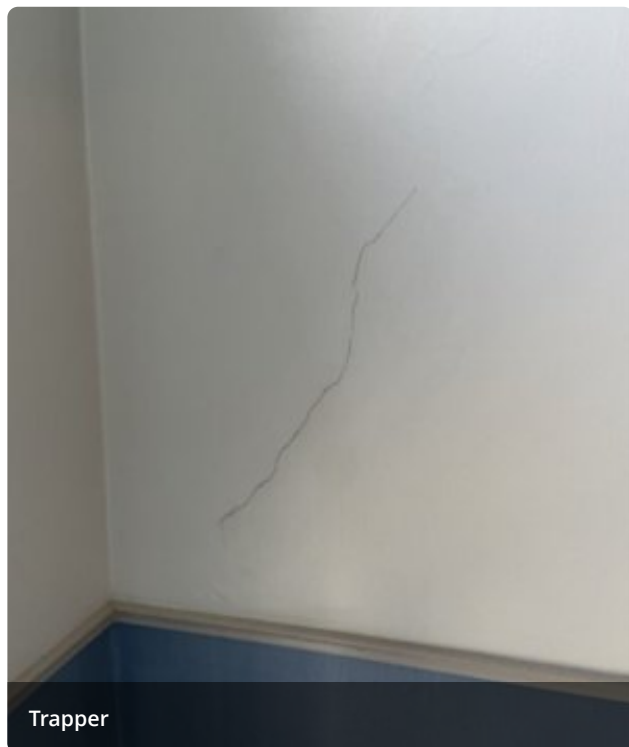
Trapper

Der er revner i vægge og lofter flere steder i trapperummene, men disse vurderes at være af kosmetisk karakter.

revne i væg i trappeopgang

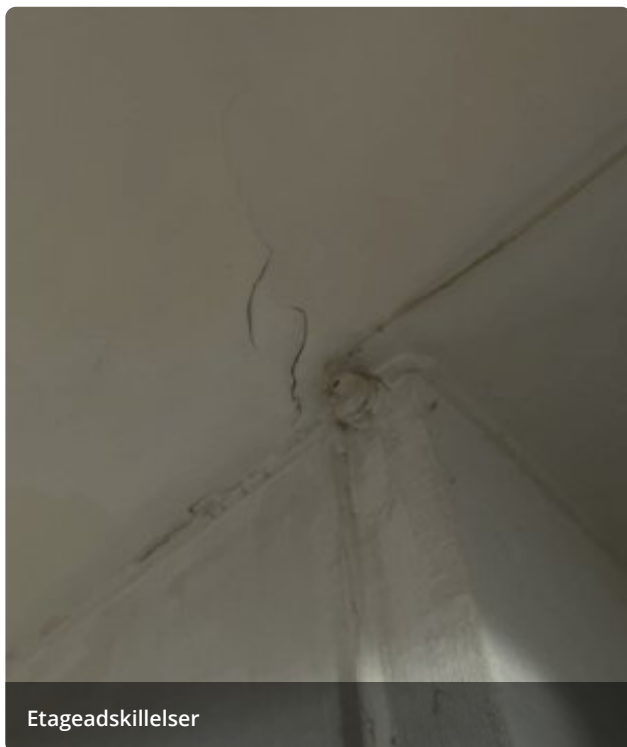
Etageadskillelser

Der er ikke observeret skader i etageadskillelserne. Der forekommer enkelte revner i loftsoverflader i lejlighederne, men disse vurderes at være overfladiske og ikke tegn på svækkelse af bjælkelaget. I kælderen er der enkelte områder, hvor brandadskillelsen ikke er fuldt tæt. Der er blandt andet åbninger op mod etageadskillelsen, som bør lukkes for at opretholde den nødvendige brandmæssige sikring.

revne på loft i lejlighed.

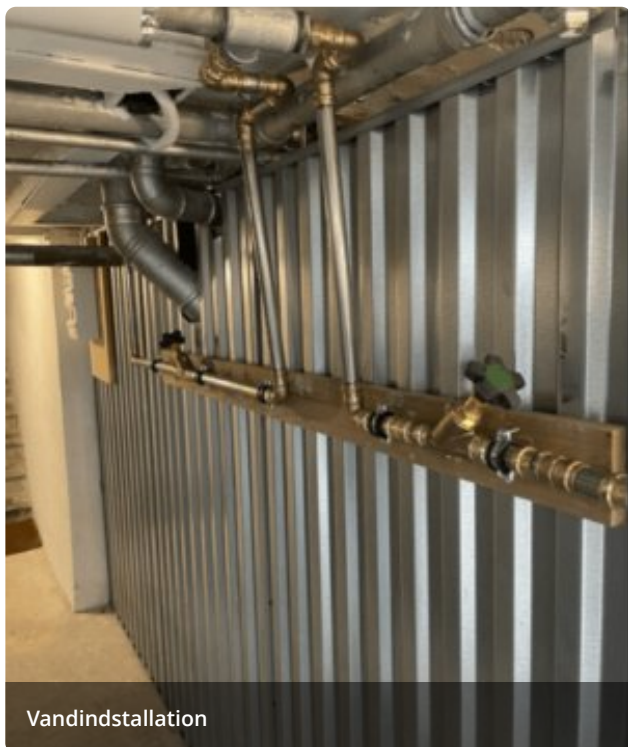
Vandindstallation

Koldvands strenge i kældrene er i dårlig stand og skal udskiftes, formanden informerer os at foreningen allerede er startet på det.

Vandrør i kælderen

Det anbefales at udskifte de gamle koldvands-stigstrengene som en planlagt renoveringsopgave for at minimere risikoen for skader og sikre en driftssikker vandinstallation i mange år frem. En samlet udskiftning giver samtidig mulighed for en mere effektiv udførelse og bedre driftsøkonomi.

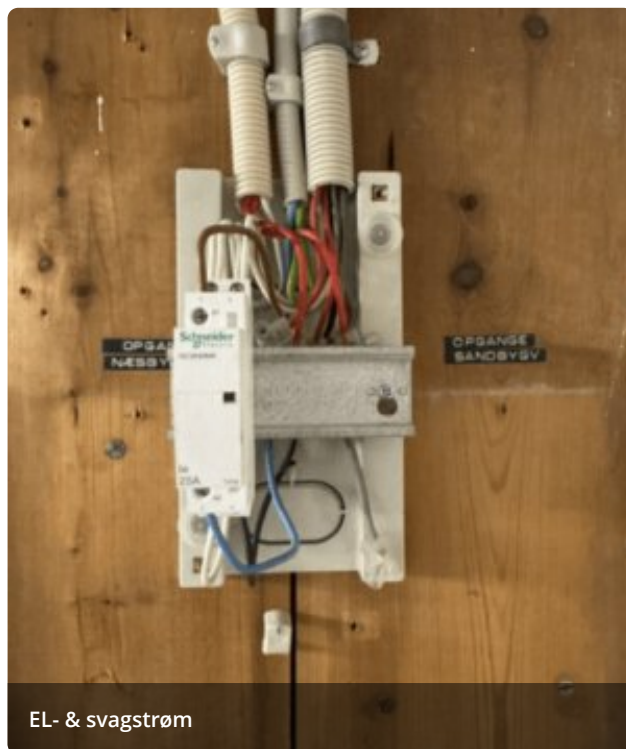
EL- & svagstrøm

El installation, som skal udbedres

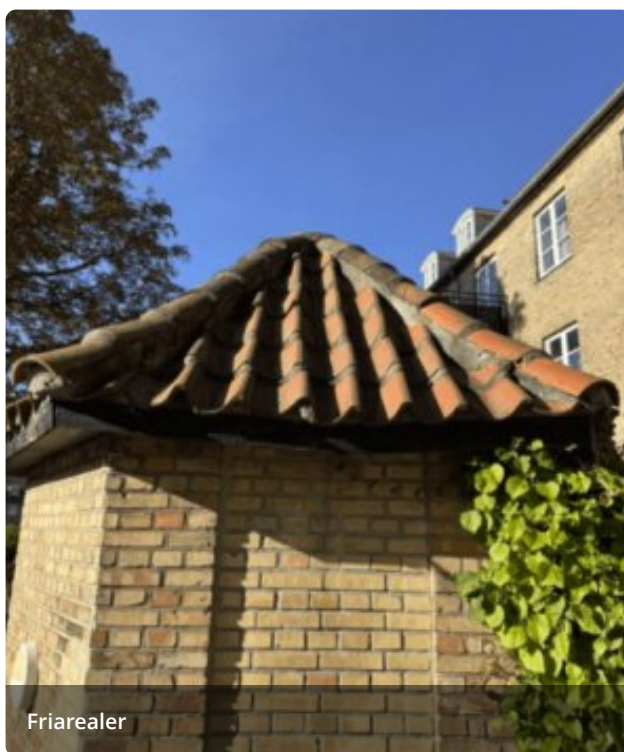
Friarealer

Gården fremstår generelt i god stand og velholdt. Opbevaringsskurene har nedslidte tage, og det anbefales at overveje en udskiftning af taget for at sikre skurenes fortsatte funktion og holdbarhed.

Opbevaringsskur, hvor taget er beskadiget og trænger til at blive skiftet ud

Hvis tagene ikke udskiftes, er der risiko for vand- og fugtskader, som kan medføre råd i træværk, beskadigelse af indholdet i skurene og forringelse af skurenes stabilitet og funktion. Manglende vedligehold kan føre til større reparationer og højere omkostninger på sigt.
