OB 11950- AB Solbjerg - Hovedinspektion Version 2

AB Solbjerg - Hovedinspektion, 11950 - AB Solbjerg

Hovedinspektion

20. aug. 2024

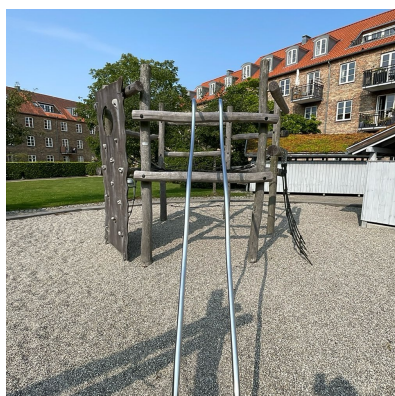
Foto nummer 3

Vedligeholdelse

3

Denne redskabsdel er løs og skal efterspændes.

DS/EN 1176 del 7 pkt. 7.2 Korrigerende vedligeholdelse.
