# TILSTANDSRAPPORT

AB Solbjerg

**Krog Byggerådgivning ApS**

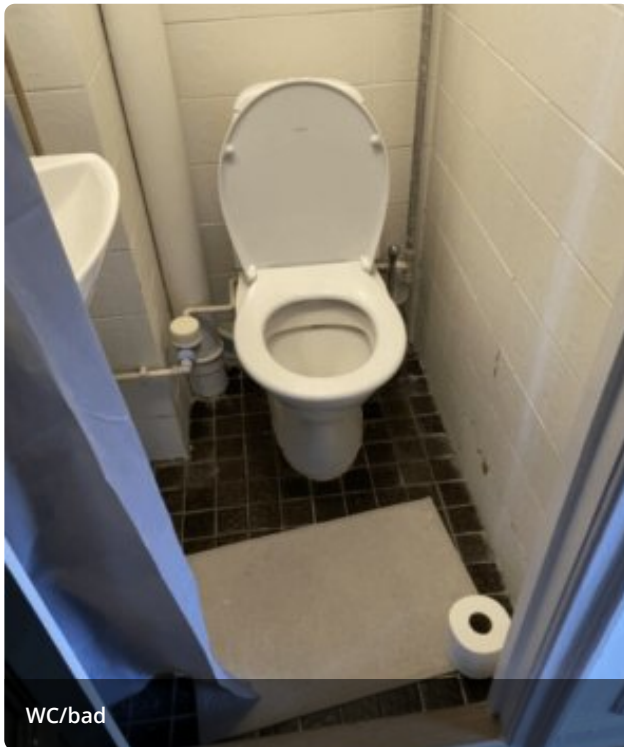
Københavertoilet med fliser på gulv og væg.

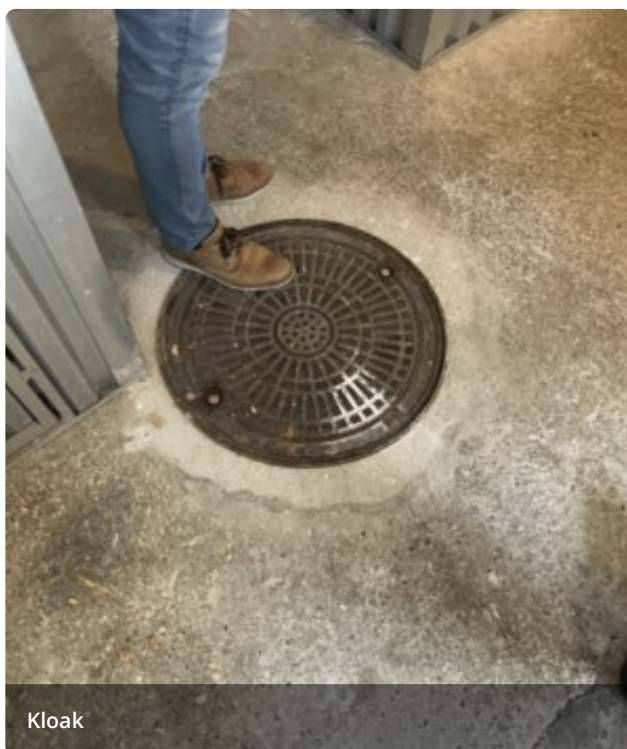
Afløbsdæksel i kældergulv
