# TILSTANDSRAPPORT

AB Solbjerg

**Krog Byggerådgivning ApS**

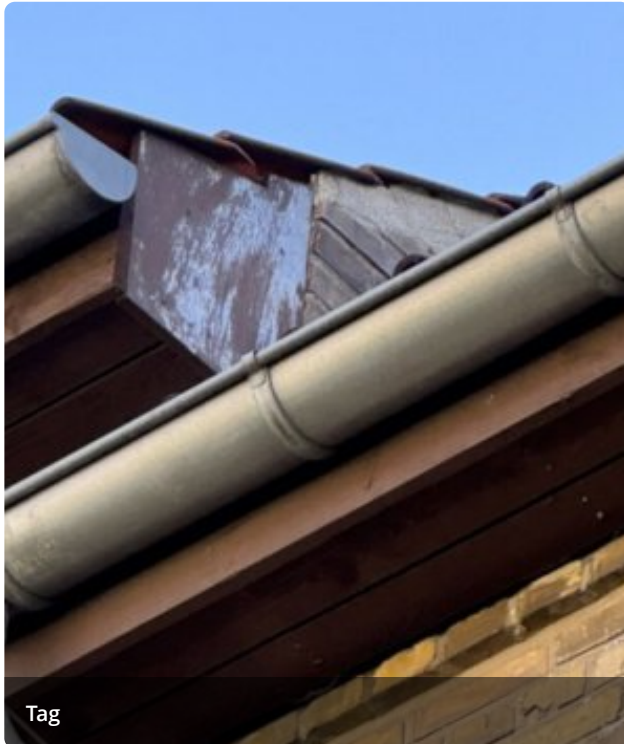
Tag

Udhænget mod gaden er udført i træbrædder, som mangler lidt maling. Det anbefales at male udhænget i forbindelse med udskiftning af vinduer, når stillads allerede er opsat.

træplade på tagudhæng, som mangler maling

Uden maling kan træbrædderne blive udsat for fugt og råd, hvilket kan føre til skader og behov for udskiftning. Dette kan påvirke bygningens æstetik og potentielt medføre højere vedligeholdelsesomkostninger.

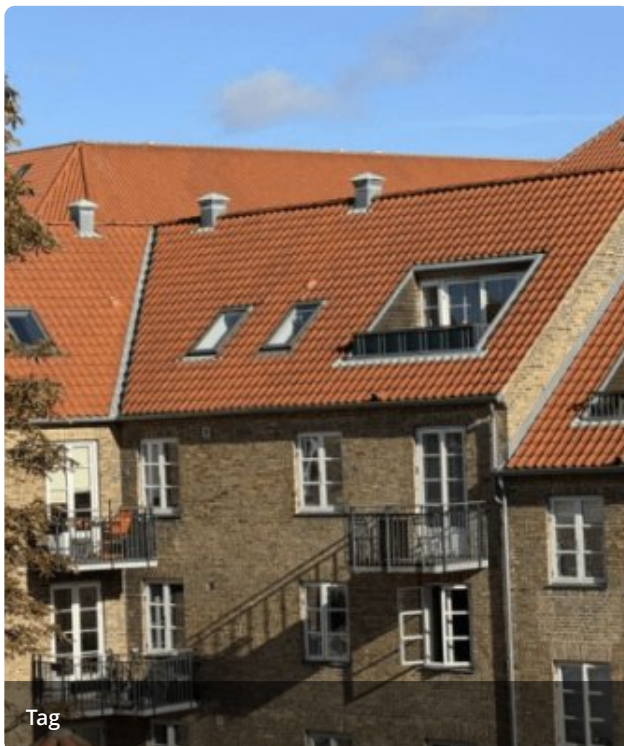
Tag

Tagterrasser og tagvinduer i loftslejligheder

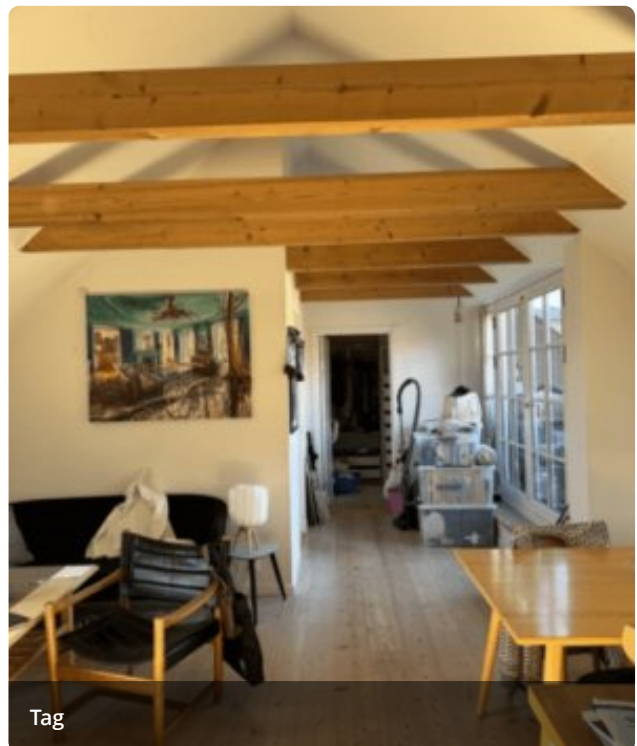
Tag

Eksempel på loftslejlighed med loft til kip

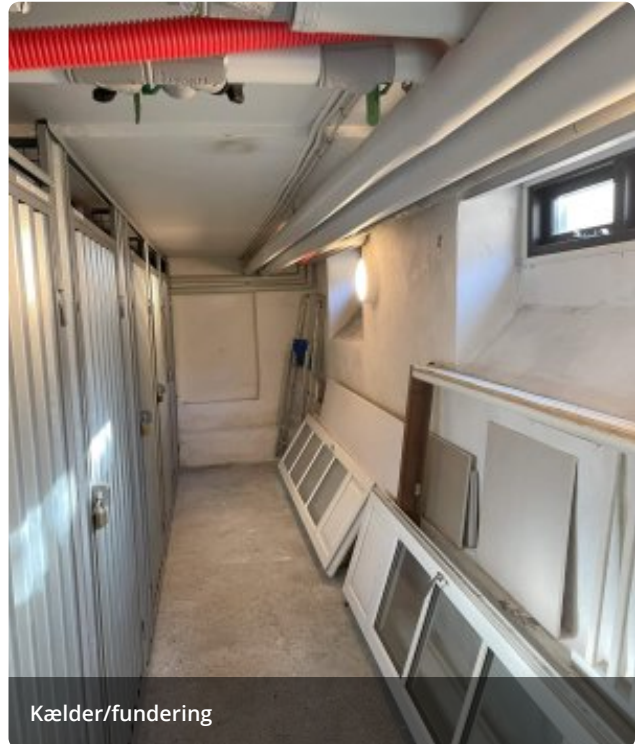
Kælder/fundering

Kældergang

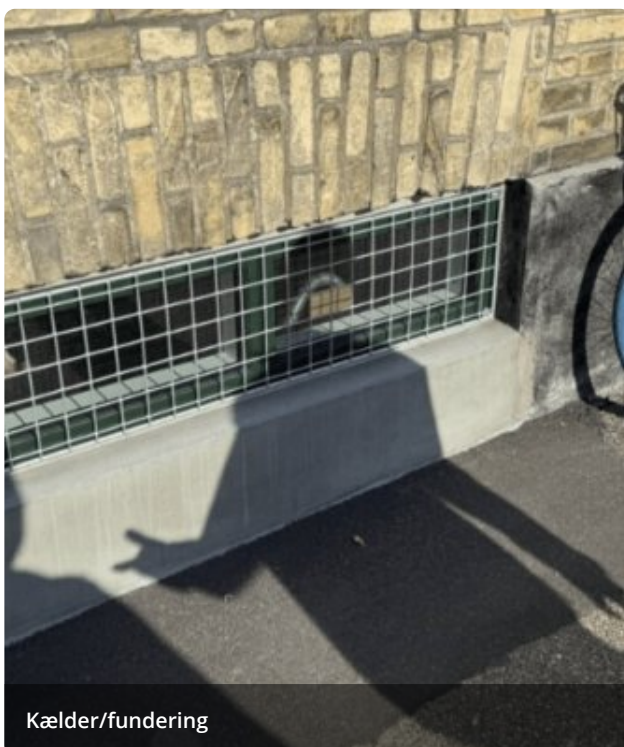
Kælder/fundering

lukket lyskasse mod gade

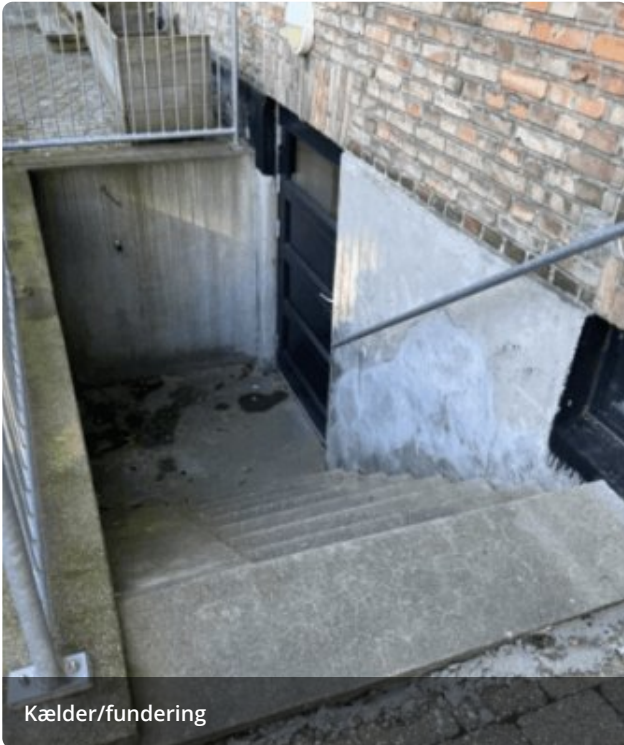
Kælder/fundering

Kældertrappe støbt i beton

Omkring kældertrappen forekommer fugtindtrængning, forårsaget af mangelfuld vandafledning, der medfører ophobning af overfladevand ved kældertrappe.

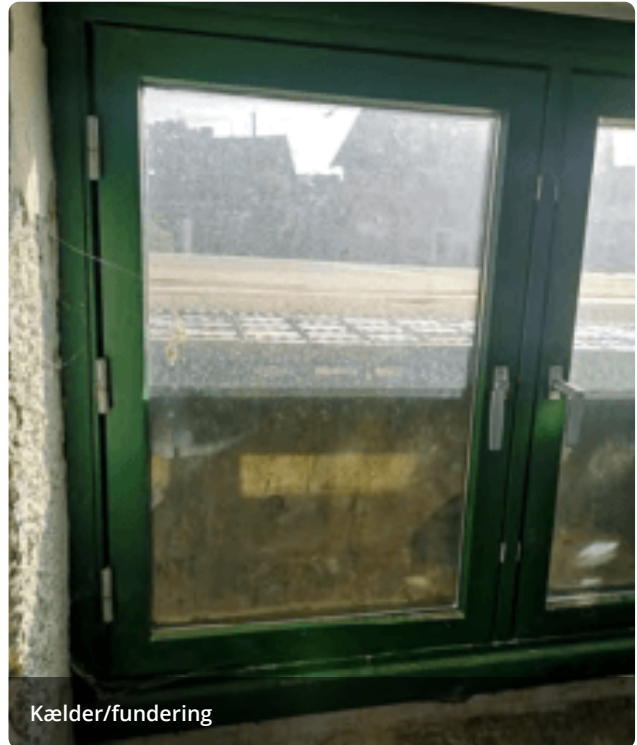
Kælder/fundering

Kældervindue og lyskasse set indefra

Åbne lyskasser udgør en potentiel risiko for vandindtrængning og fugtskader i kældervægge og gulve, særligt under kraftig regn eller ved sneophobning. Vand kan samle sig i lyskasserne og trænge ind gennem utætte fuger eller ældre vinduesåbninger, hvilket over tid kan føre til opfugtning af murværk, afskalninger, saltudtræk og skimmelvækst.

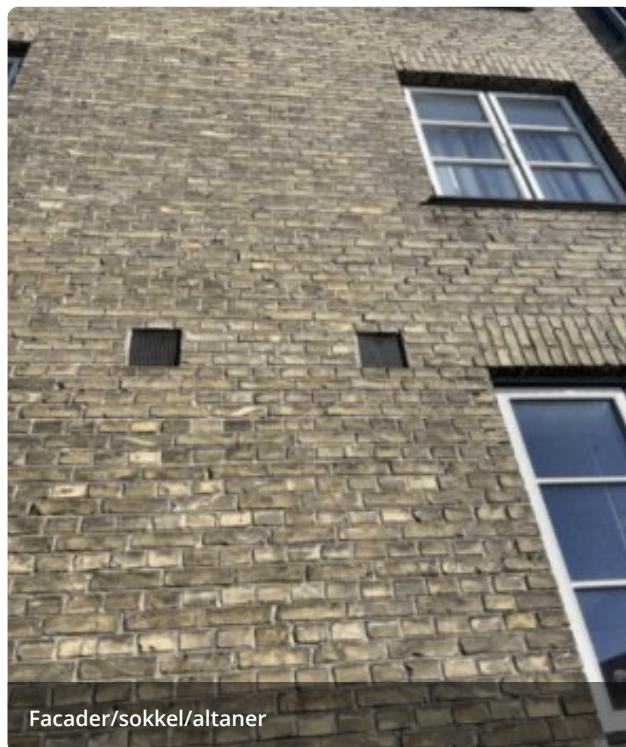
Facader/sokkel/altaner

Facade mod gade

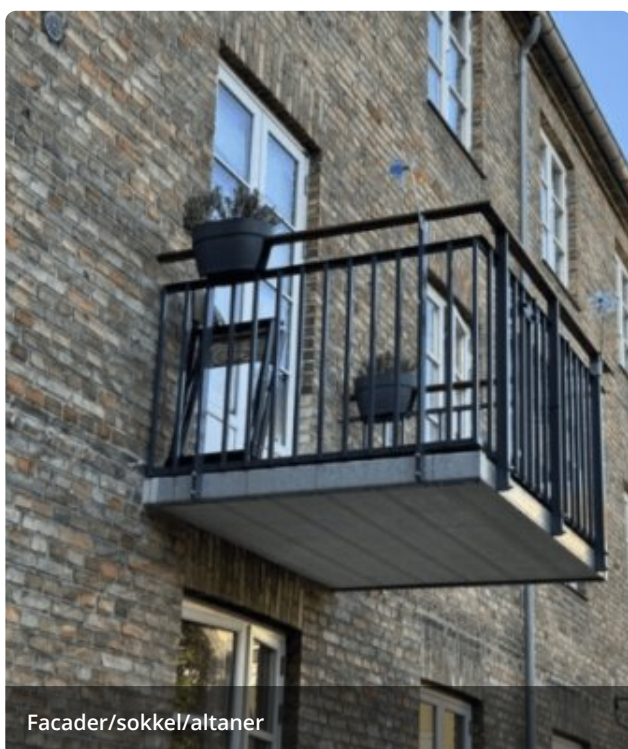
Facader/sokkel/altaner

Stål altan mod gård

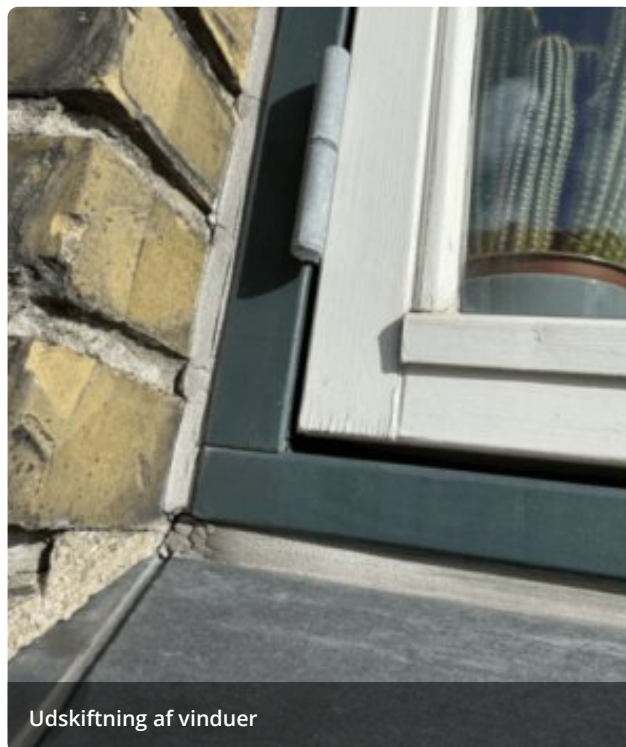
Udskiftning af vinduer

Vindue mod gade med grøn karm

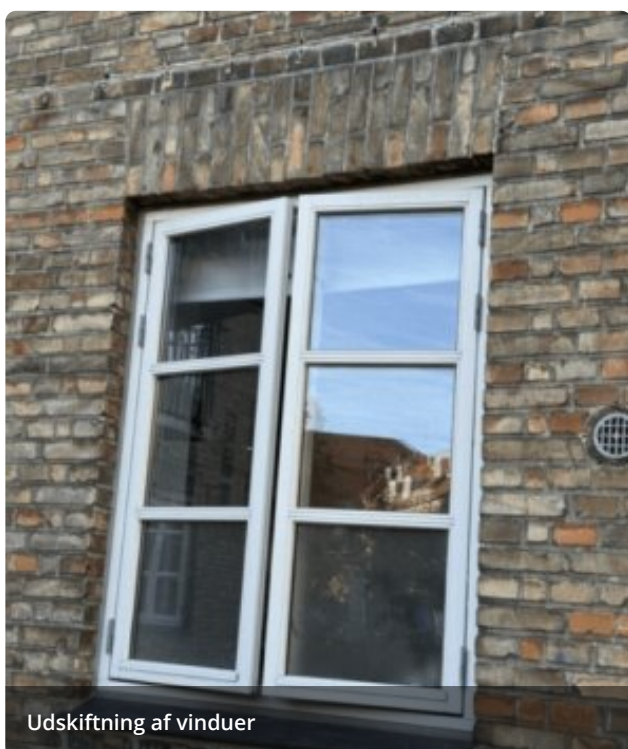
Udskiftning af vinduer

Vindue mod gård set udefra

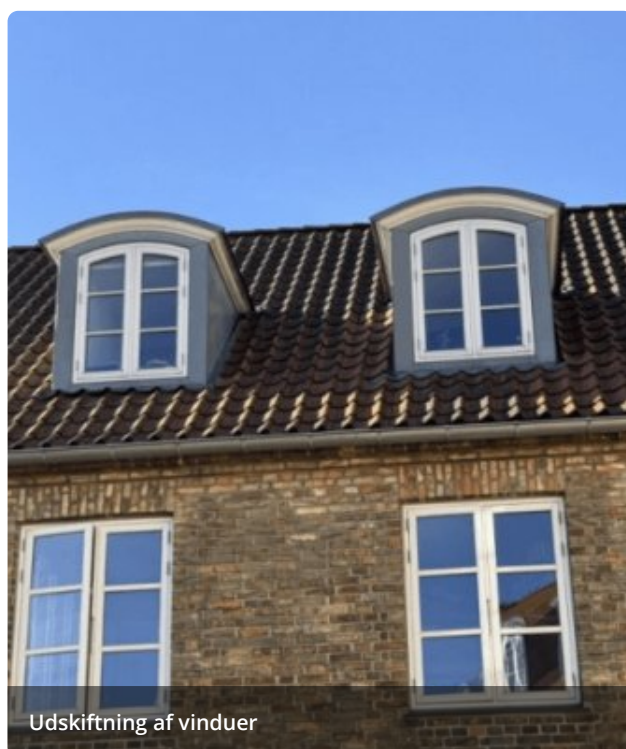
Udskiftning af vinduer

facade vinduer og kvistvinduer set udefra

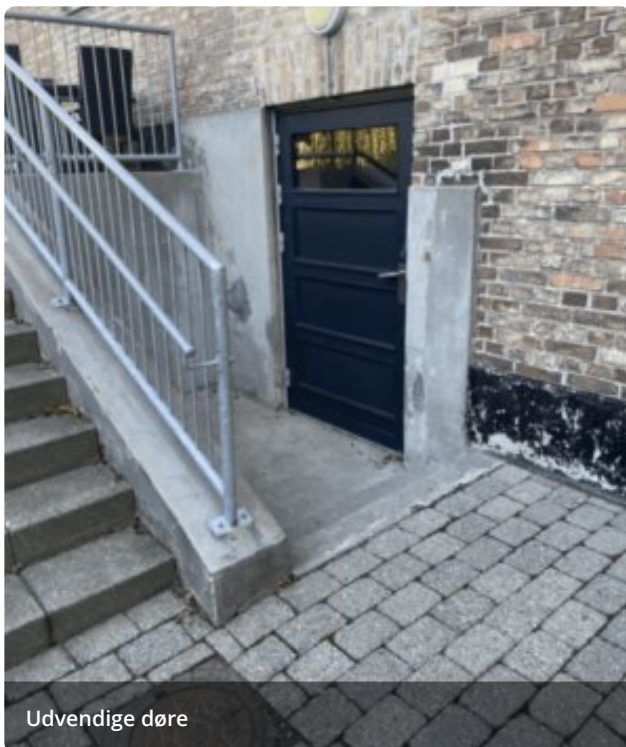
Udvendige døre

Kælderør set udefra

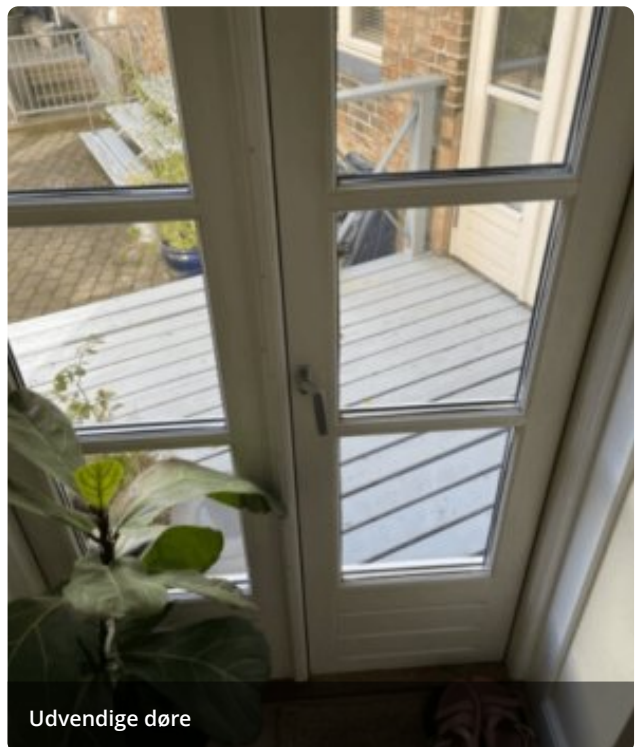
Udvendige døre

Terrassedør mod gård set indefra

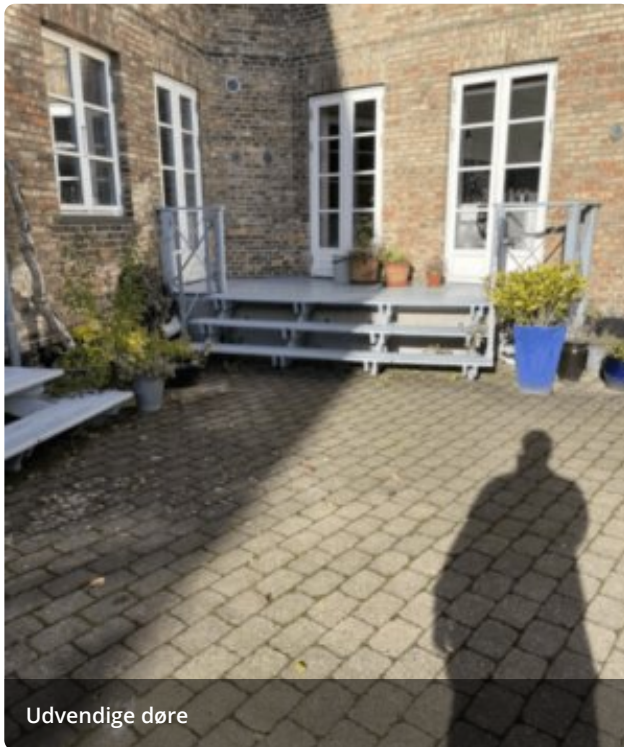
Udvendige døre

Det kan dog overvejes, at beboere med altandør mod gården får ensartede altandøre i fremtiden, da der i øjeblikket anvendes flere forskellige typer.

Terrassedøre mod gård.

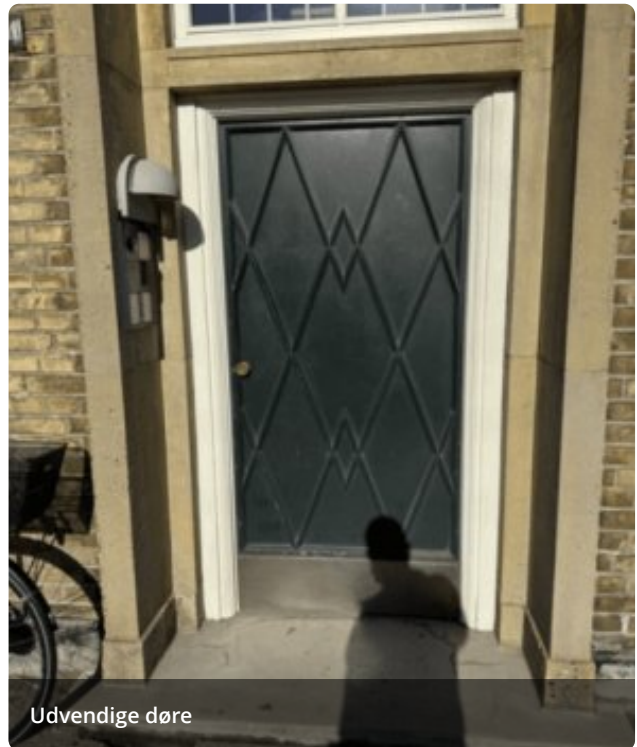
Udvendige døre

Hoveddør set udefra

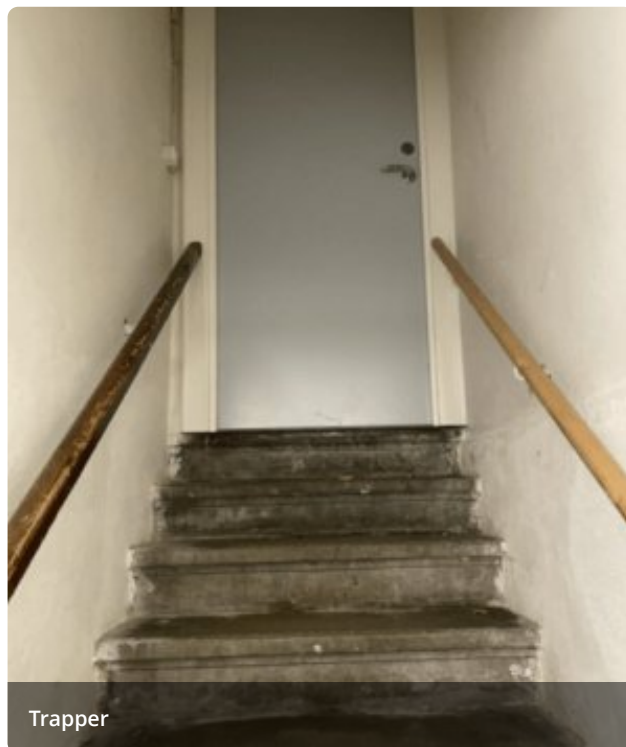
Trapper

Betontrappe i kælder, som fører op til opgang.

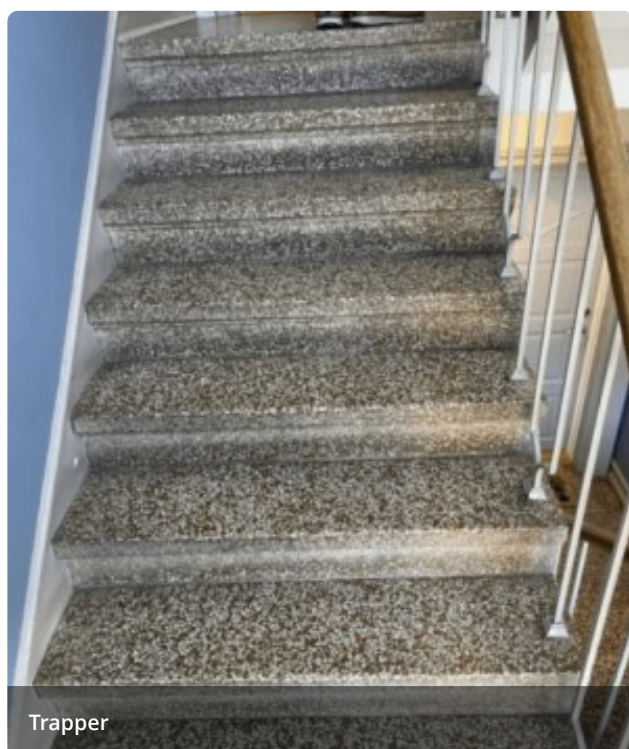
Trapper

Terrazzotrin i opgang

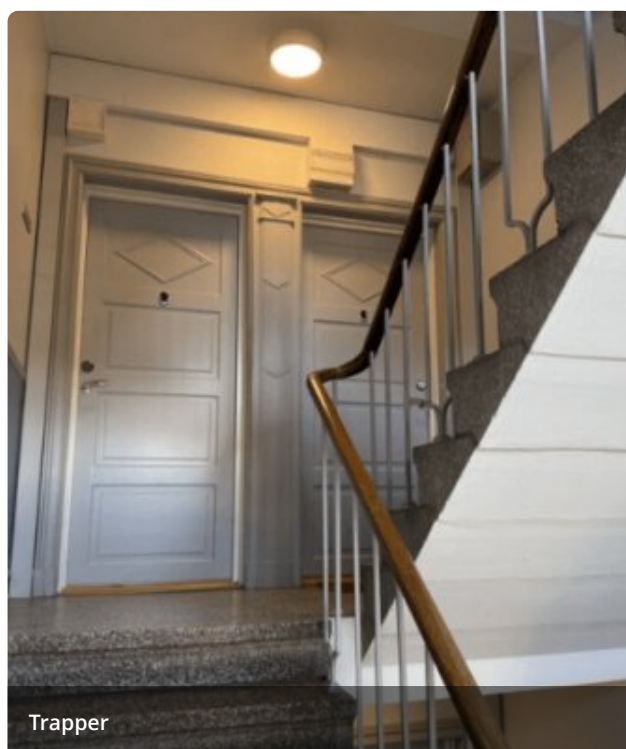
Trapper

Hoveddøre til lejligheder som er udskiftet.

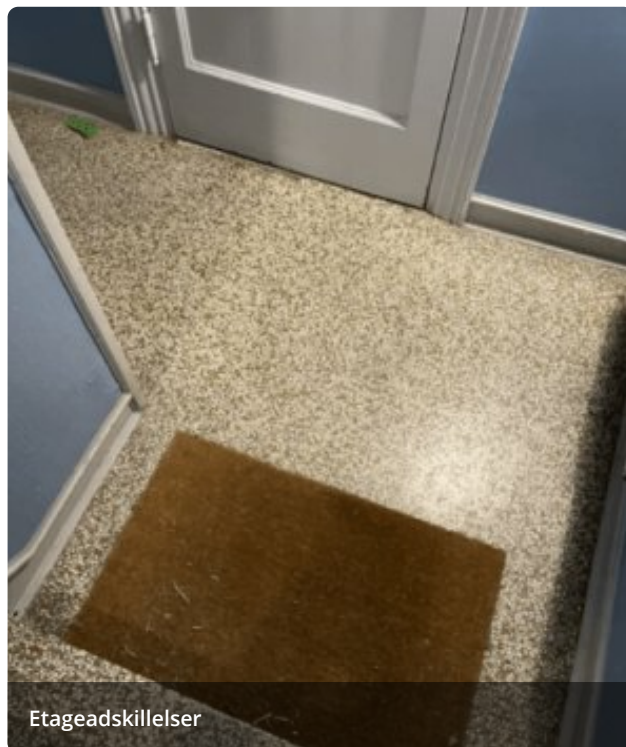
Etageadskillelser

Trapperepos lavet med terrazzo.

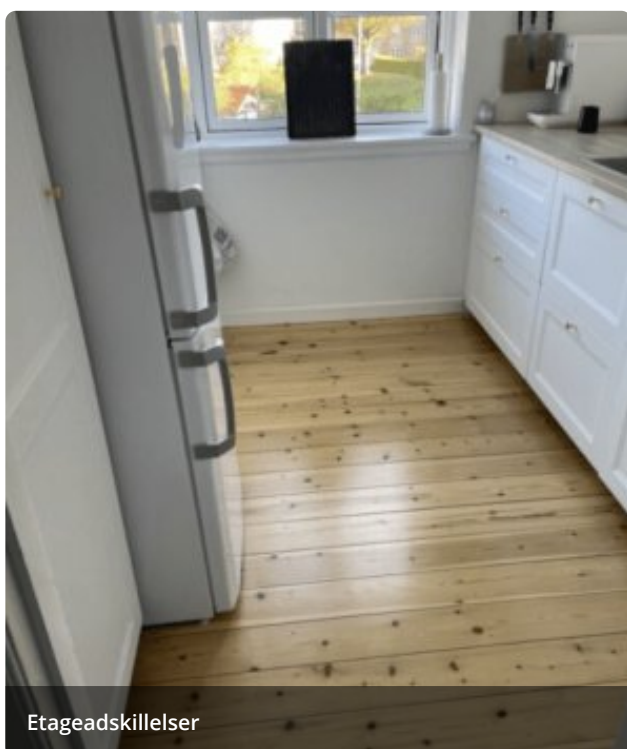
Etageadskillelser

fyrretræsplanker som gulv i køkken

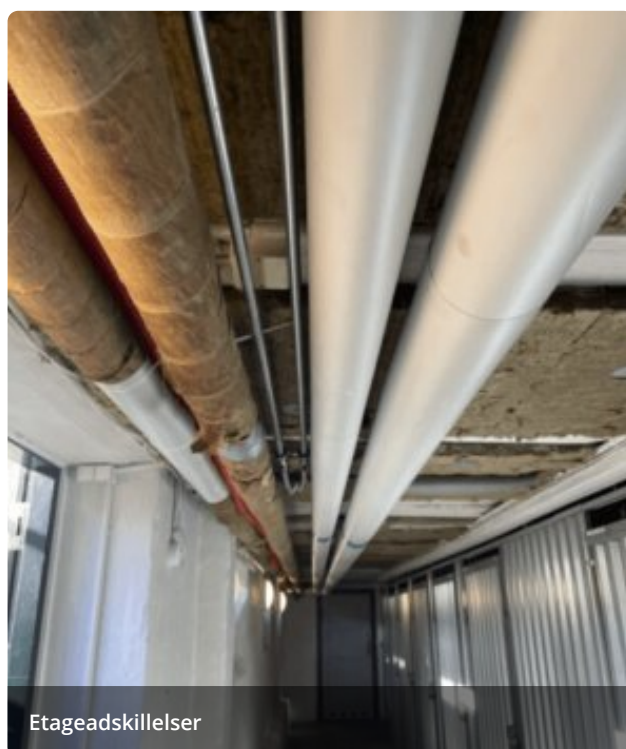
Etageadskillelser

Rockwool er efterisoleret på loft i kælder

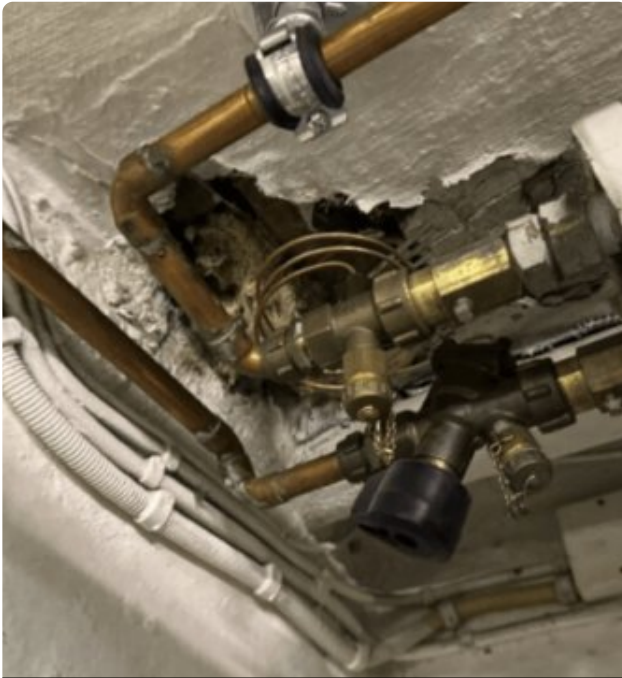
Etageadskillelser

Kælderloft er utæt, som ikke er brandsikkert

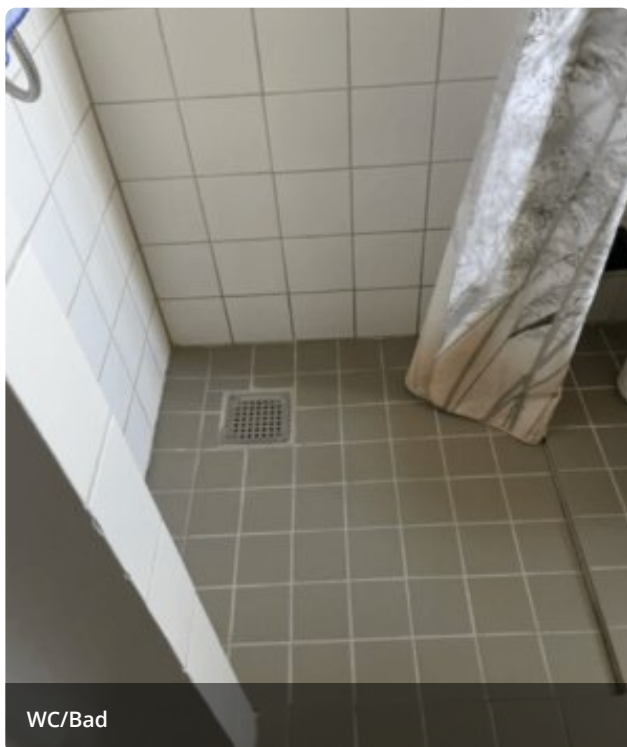
WC/Bad

Badeværelset i loftlejligheden er indrettet med brusekabine.

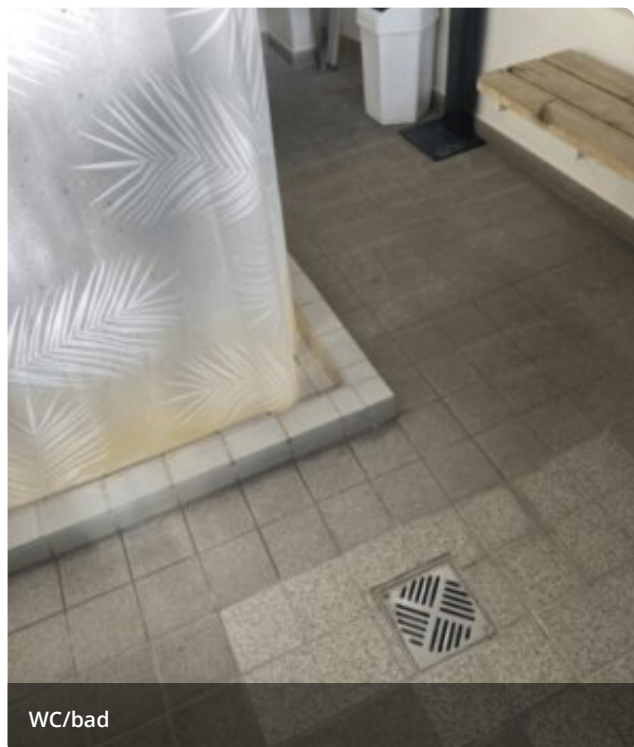
WC/bad

Badværelse i kælderen

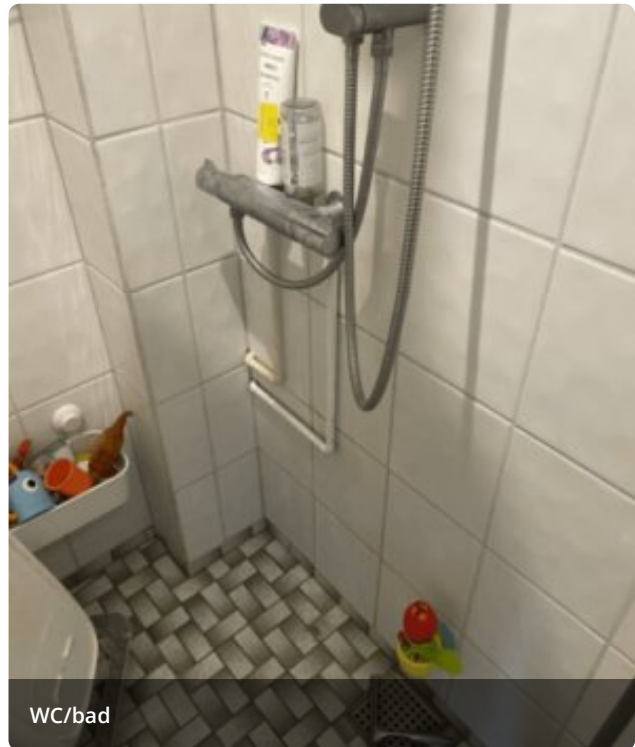
Københavertoilet med fliser på gulv og væg.

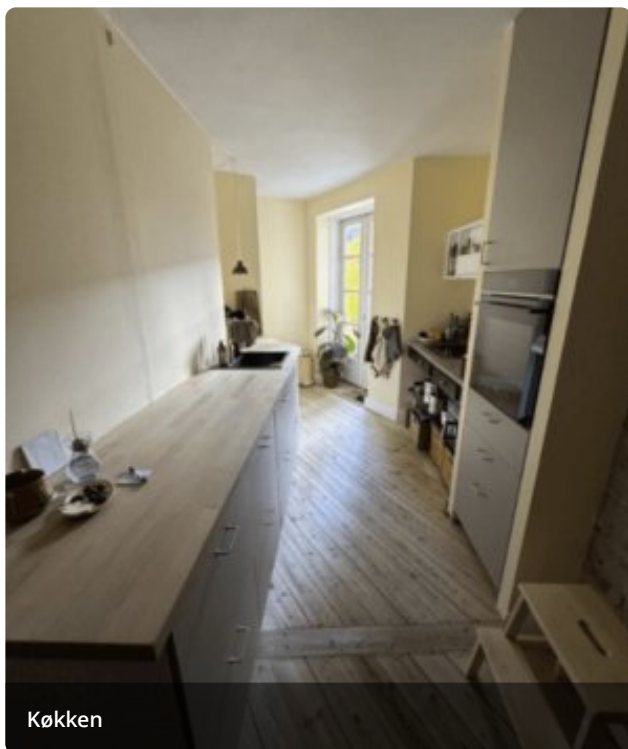
Eksempel på et køkken ved hjørnet på stueplan.

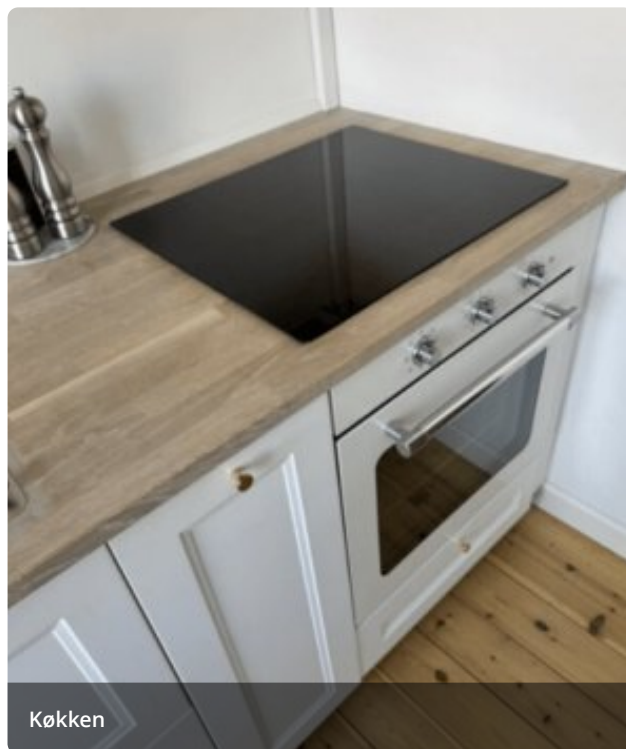
Eksempel på køkken fra 1. sal

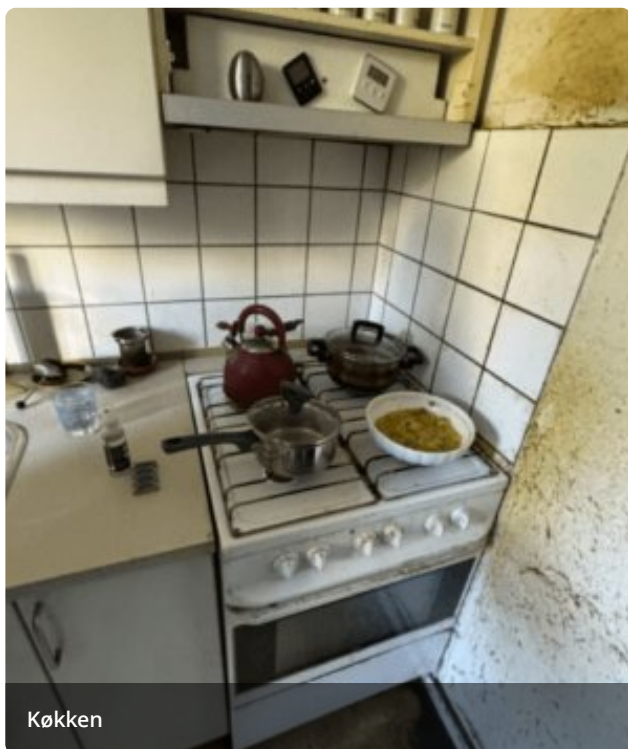
Eksempel på køkken fra stueplan.

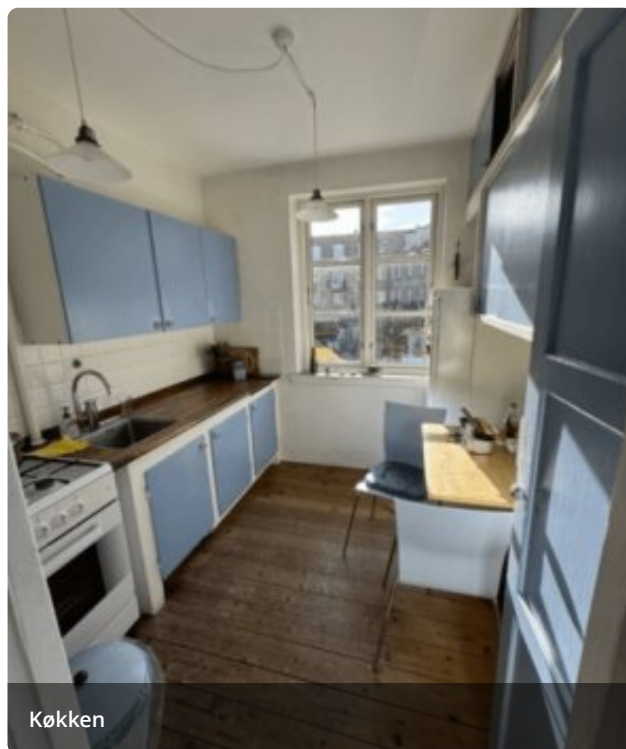
Eksempel på et originalt køkken

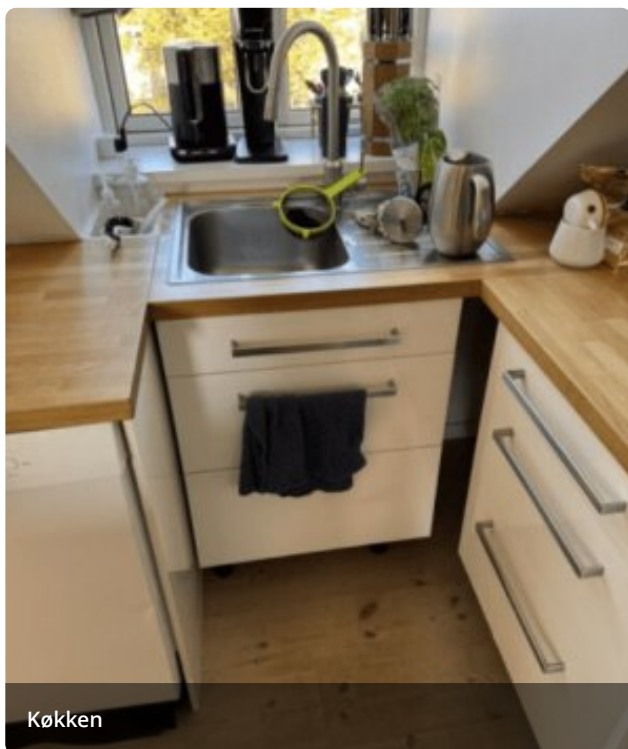
Eksempel på et køkken i loftslejlighed

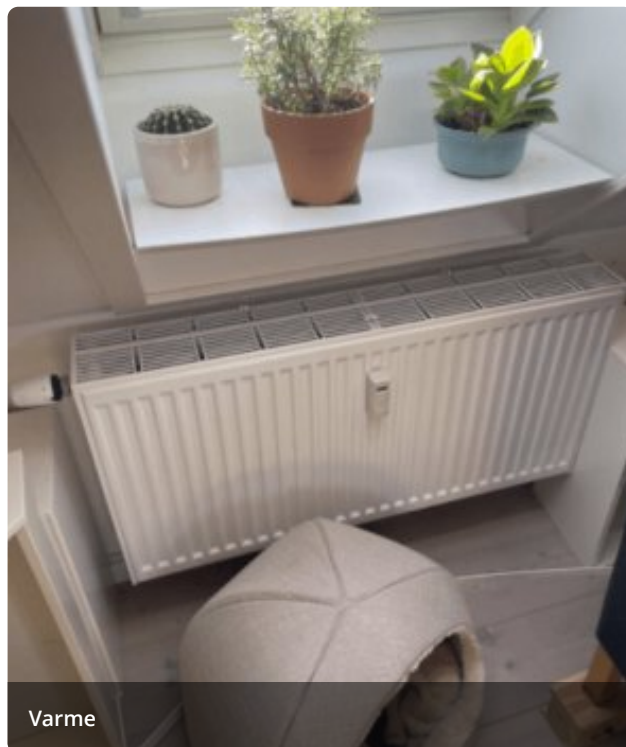
Varme

3-lags radiator under vindue i loftslejlighed

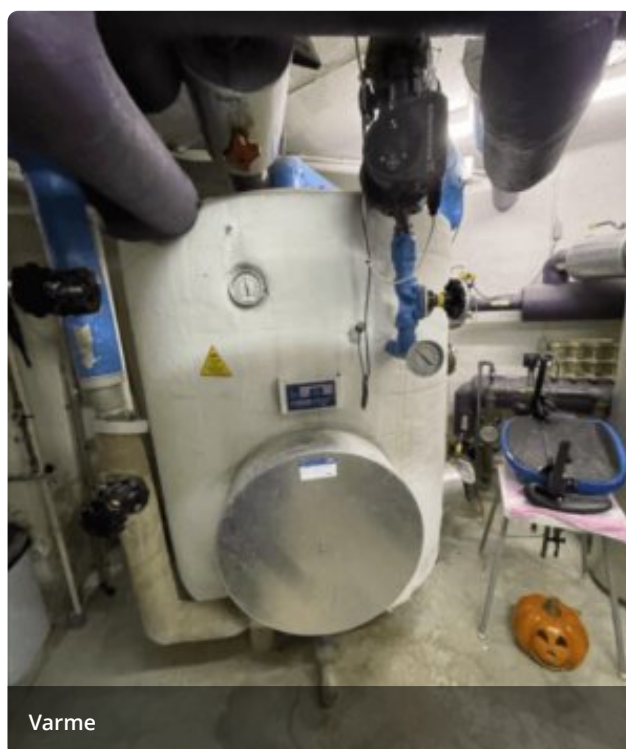
Varmtvandsbeholder

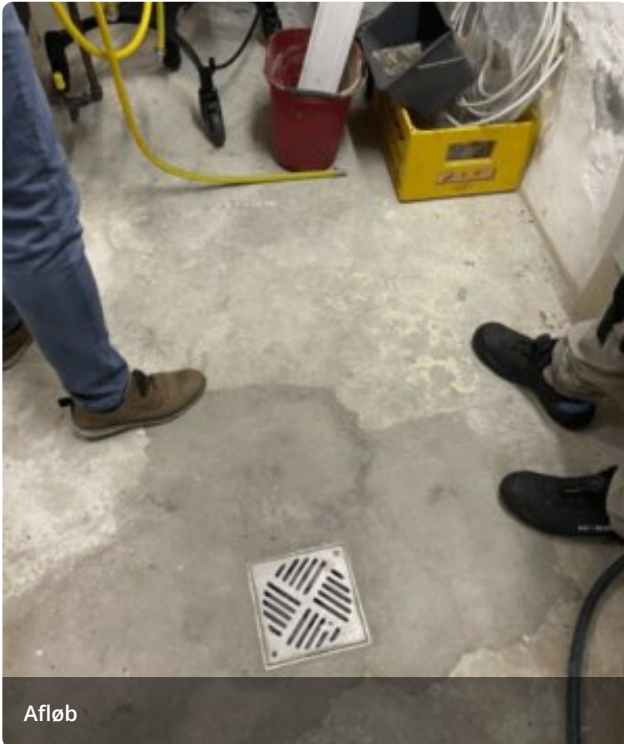
Afløb i kældergulv

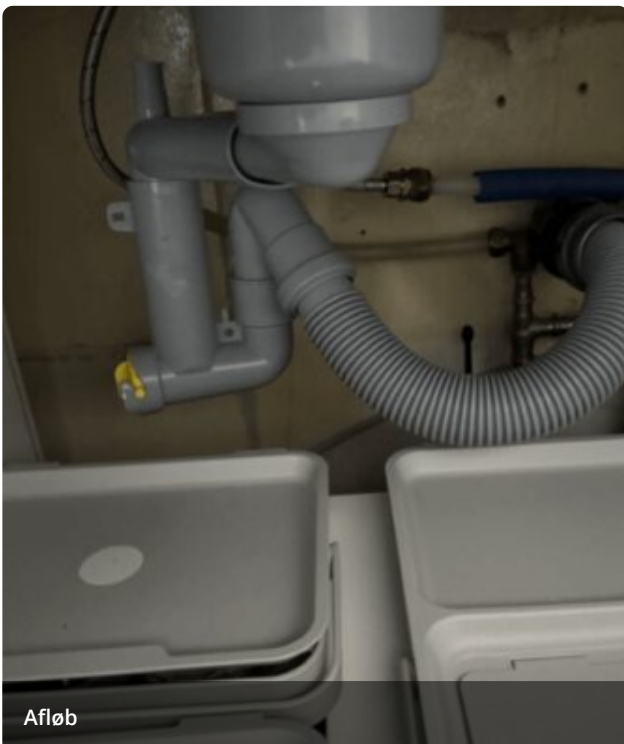
Afløb i kunstofsrør under køkkenvask

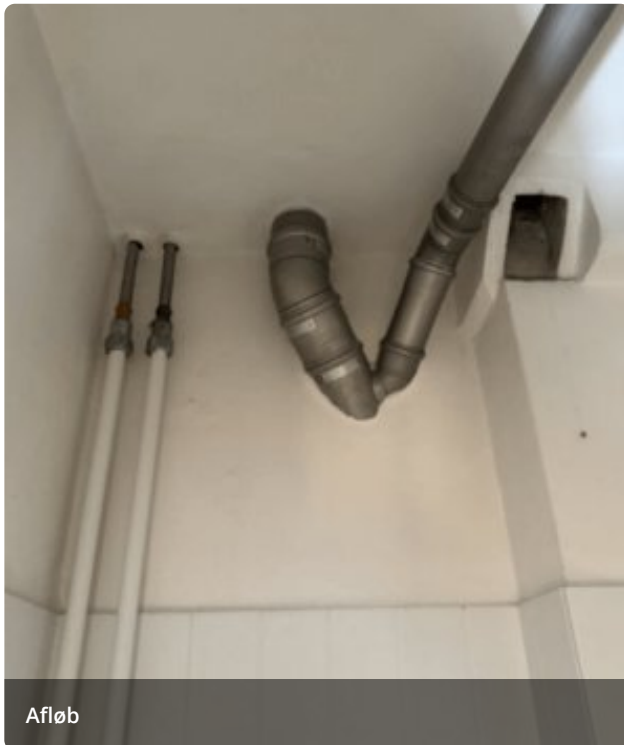
Grenrør i WC

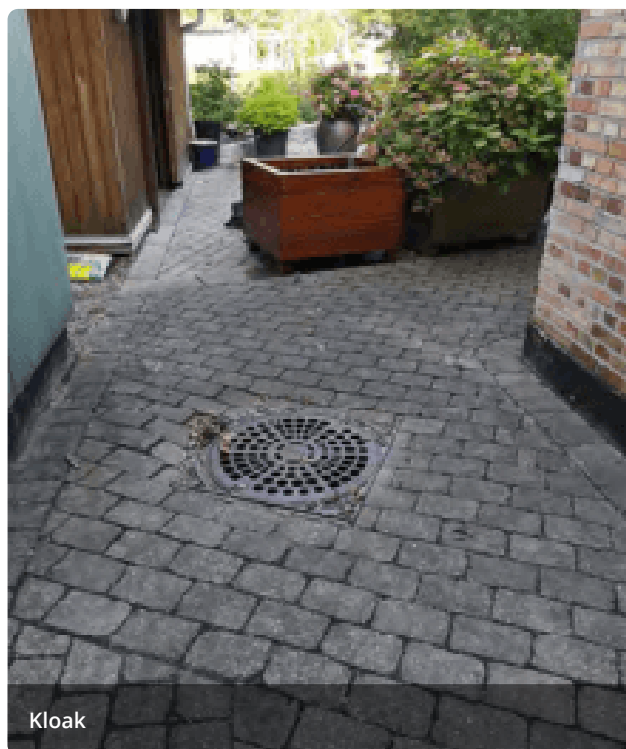
Rist til brønd i gården

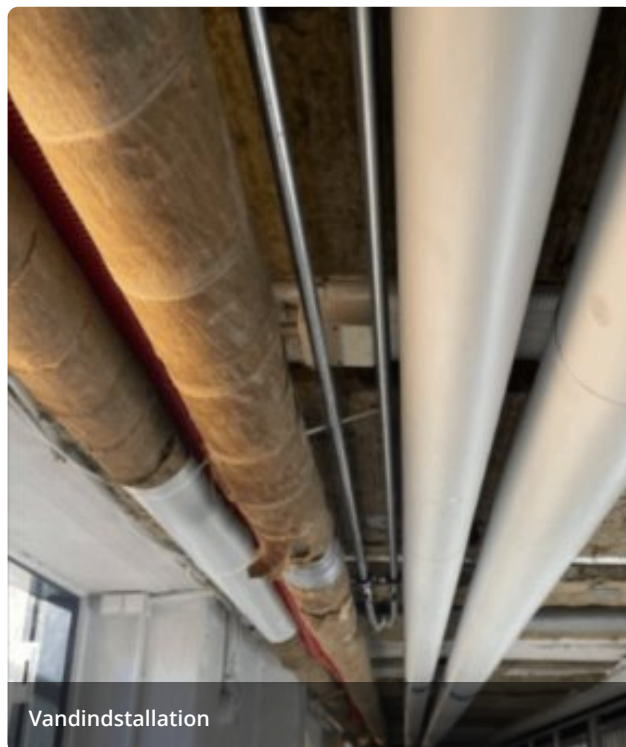
Vandrør i kældergangen

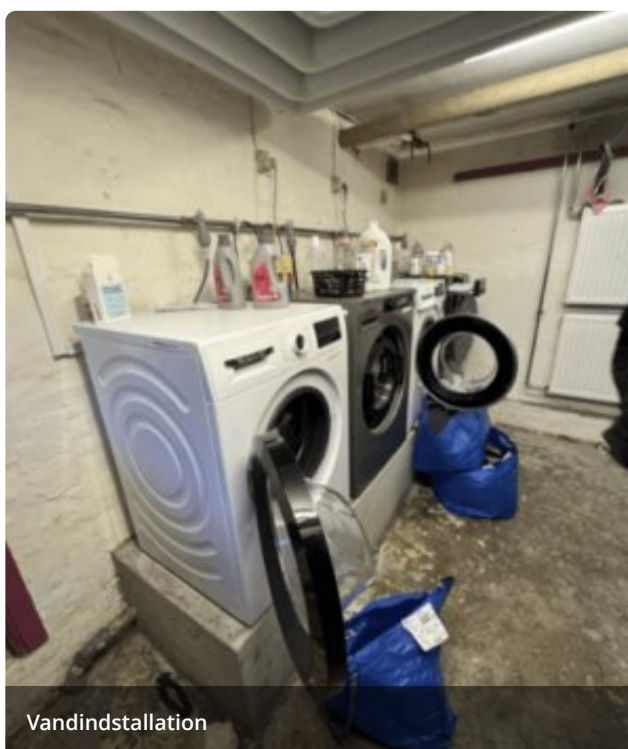
Fælles vaskeri i kælderen

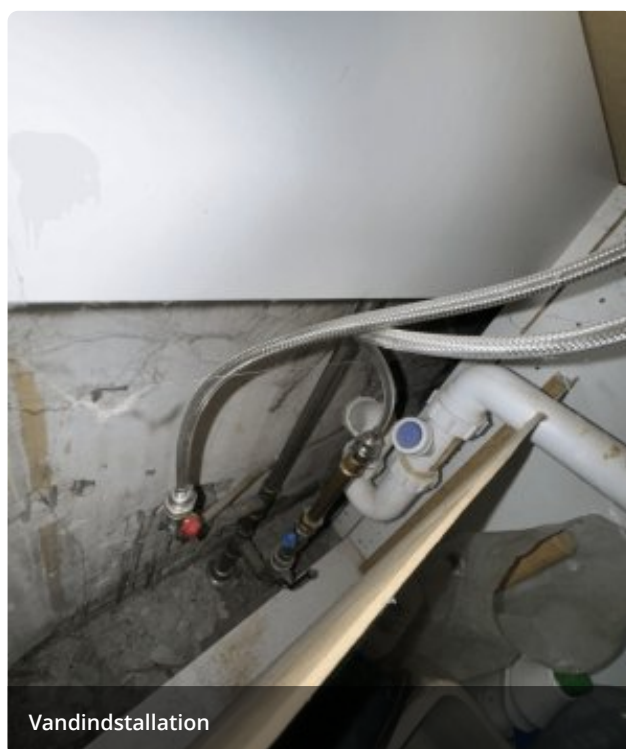
Vandrør under køkkenvask

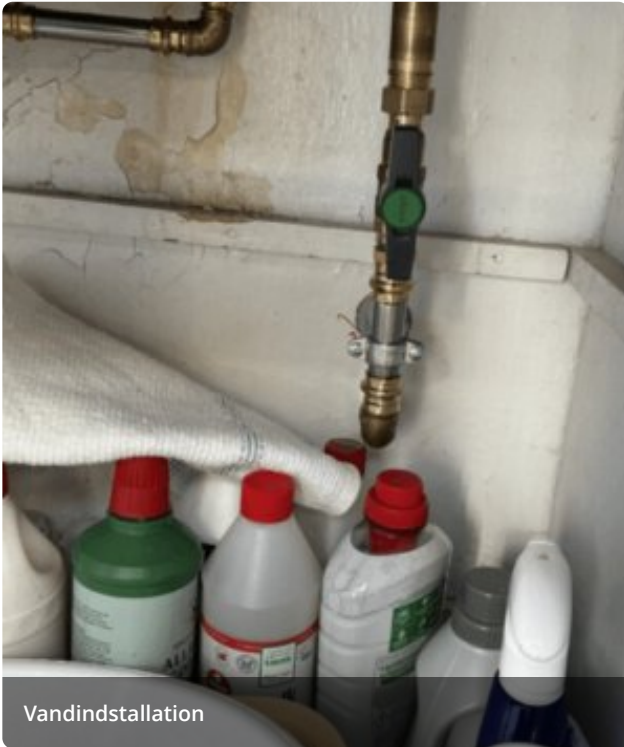
vandrør under køkkenvask

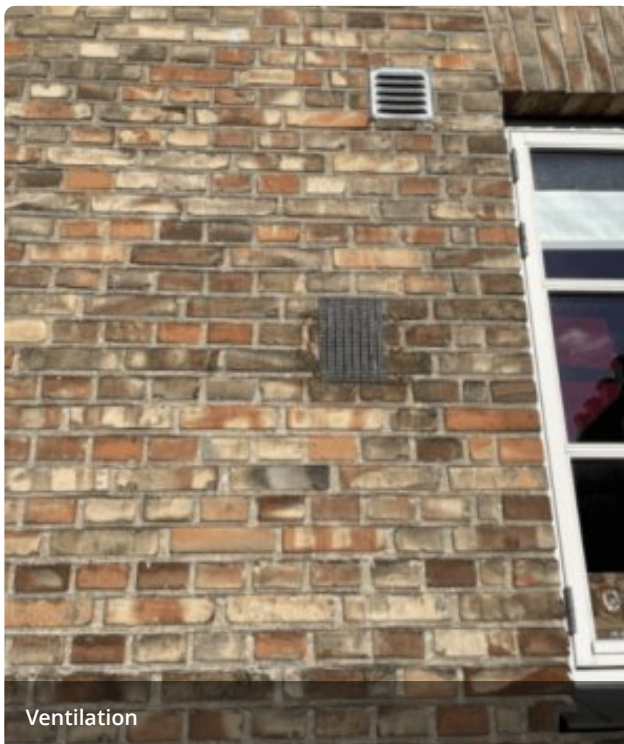
Aftræksriste på gårdfacaden

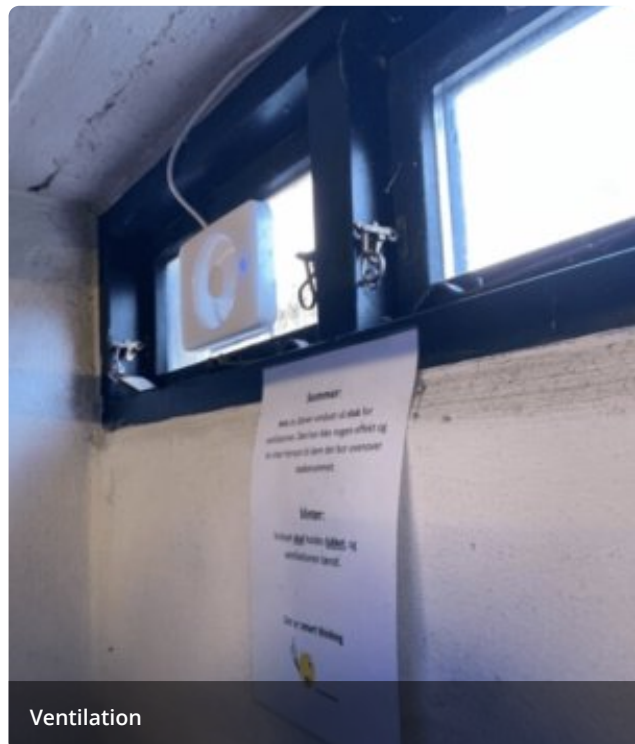
Mekanisk ventilation i vaskerum

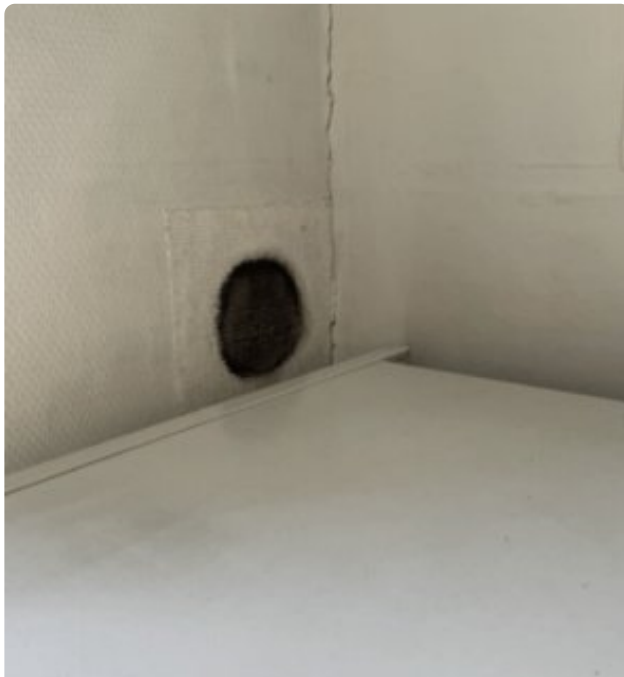
Ventilationskanal gennem facaden

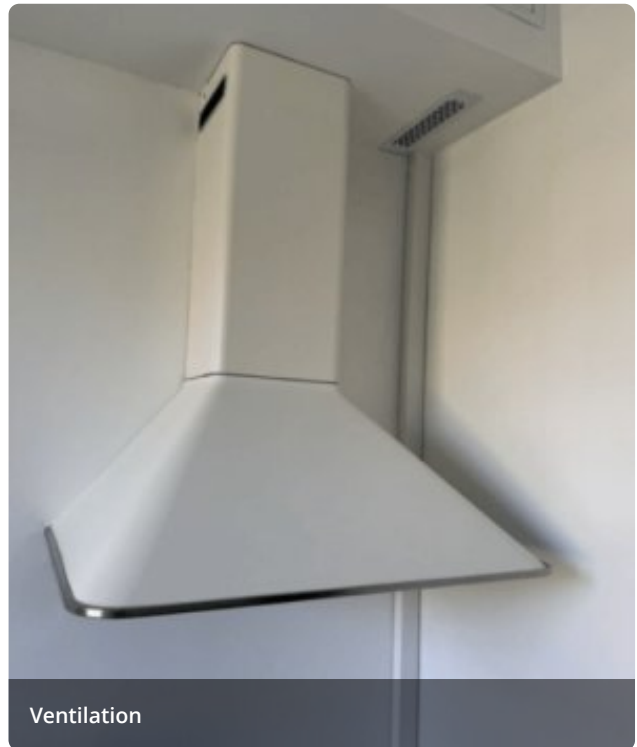
Emhætte med kulfilter

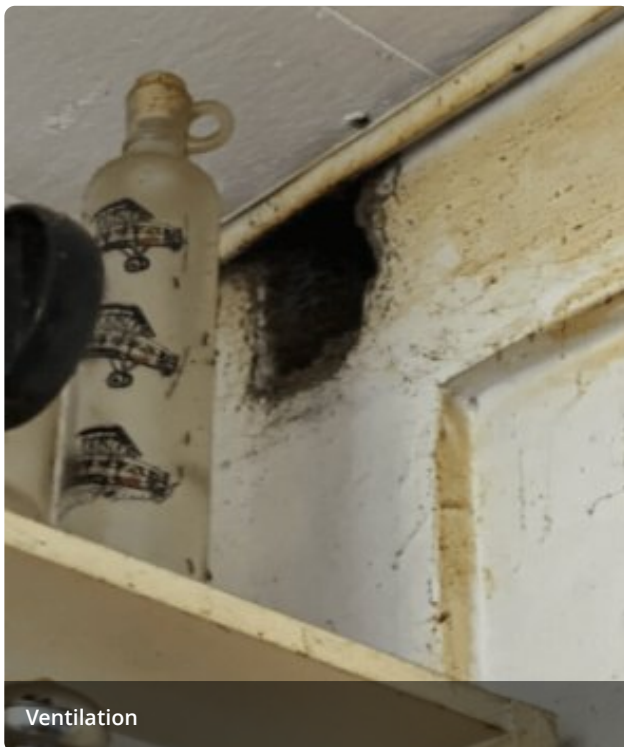
Åbning til naturlig ventilation

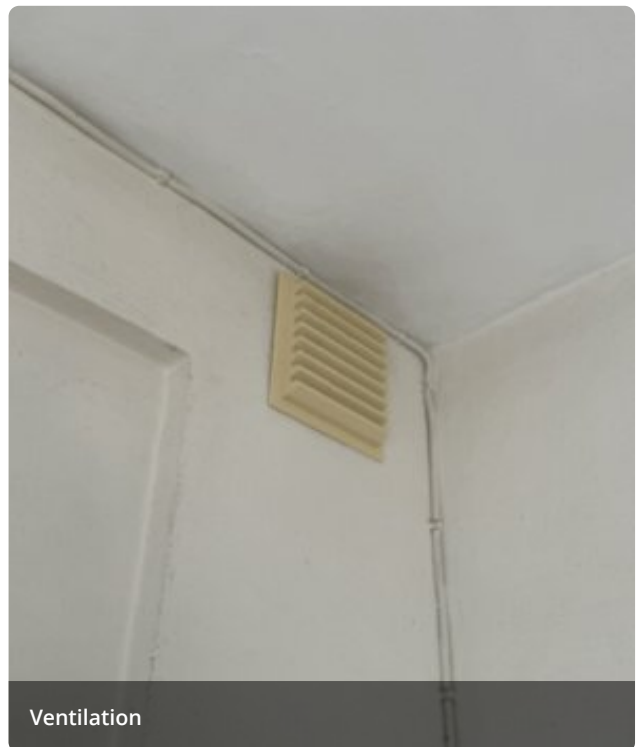
Rist monteret til den naturlige ventilation

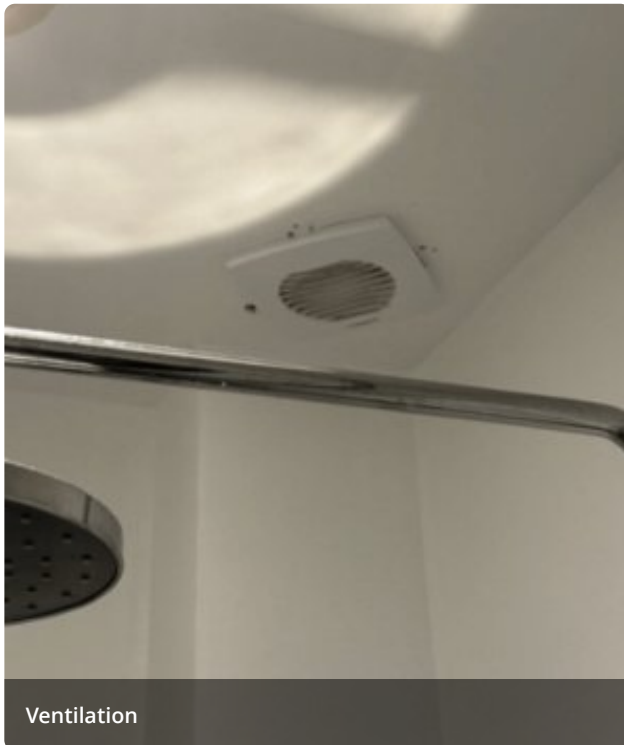
Mekanisk ventilation i badeværelse
