# TILSTANDSRAPPORT

AB Solbjerg

**Krog Byggerådgivning ApS**

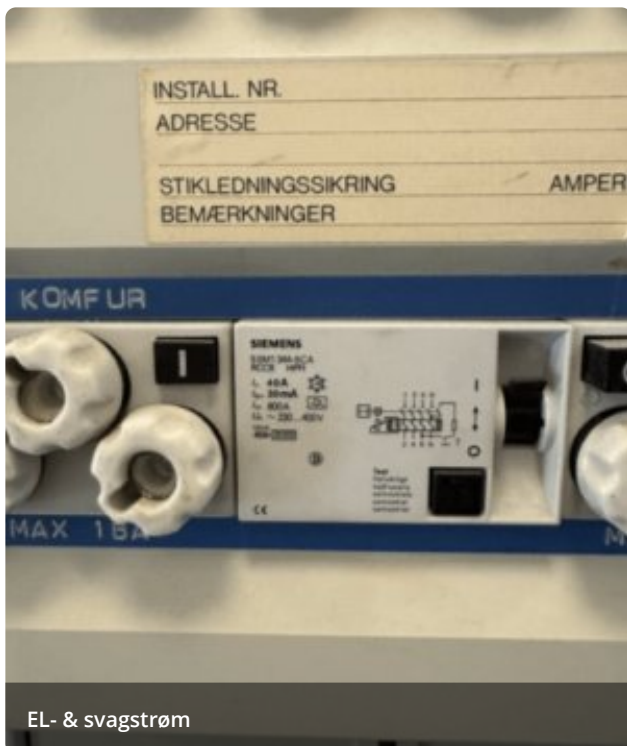
HPFI anlæg i lejlighed

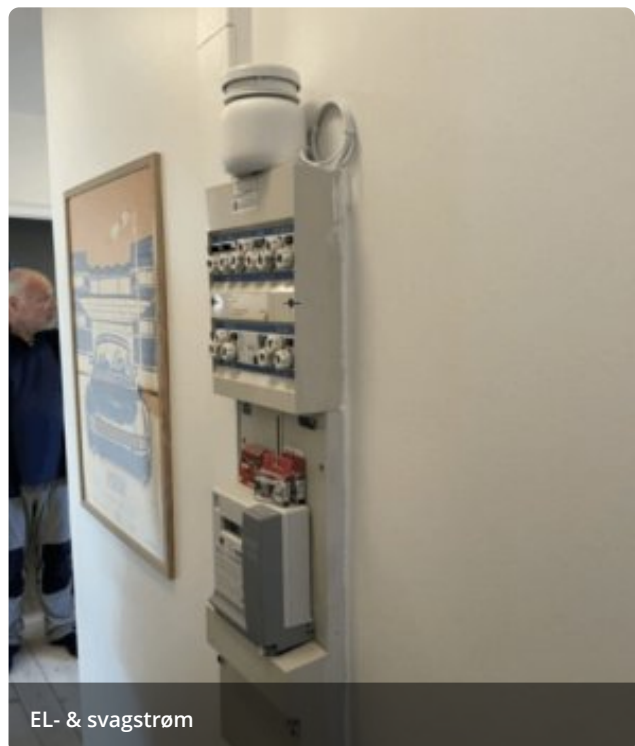
Gruppetavle i lejlighed

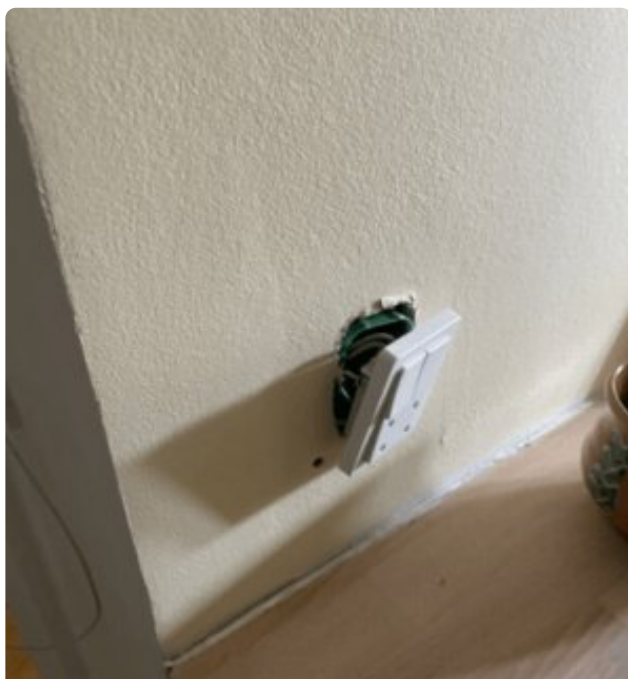
Ny stikkontakt, som skal monteres

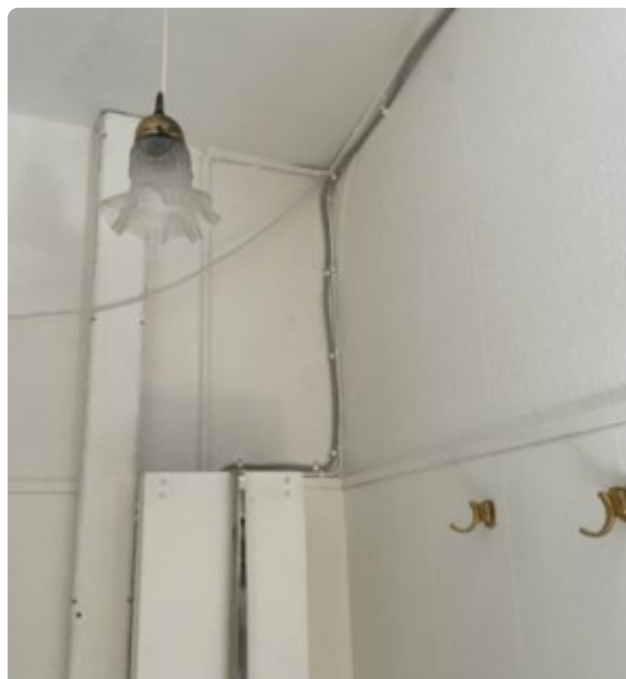
Synlige kabler ført langs væggen.

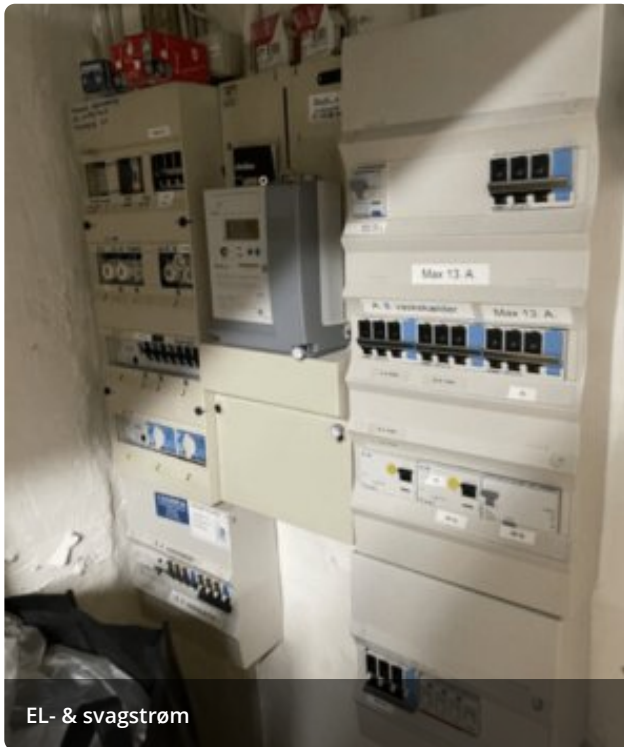
Gruppetavle i kælderen

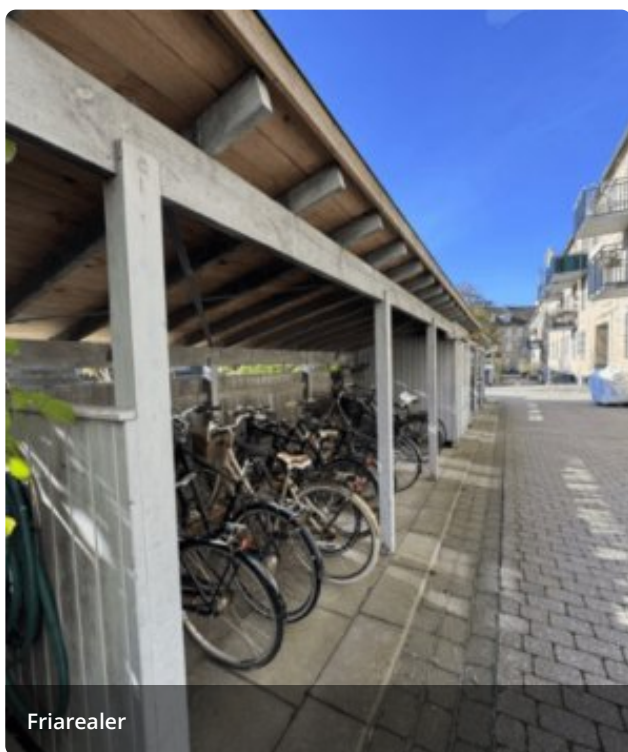
Cykelskur i gården

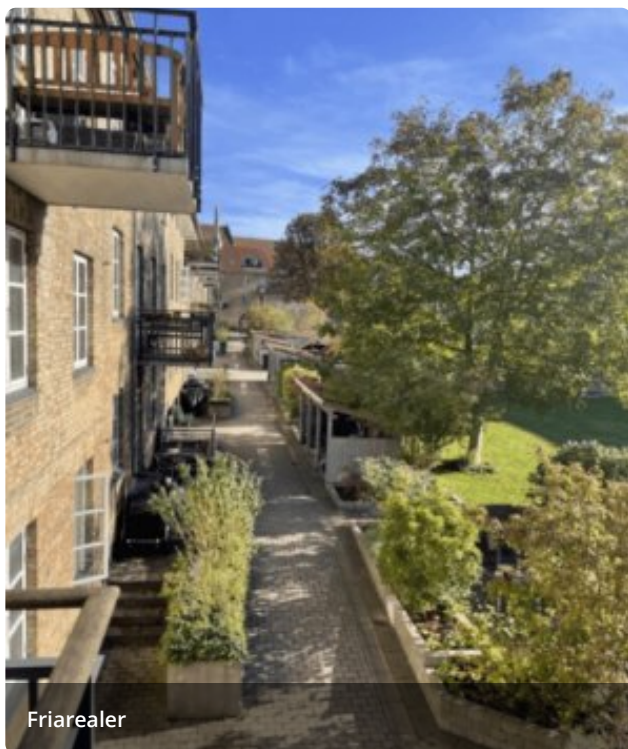
Gården

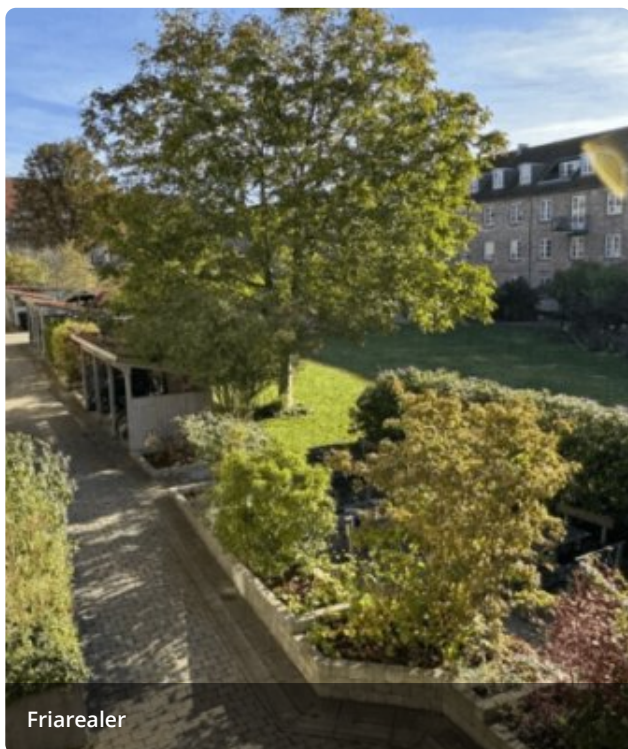
Gården
